# 집중호우에 의한 토석류 및 비탈면 붕괴 사례 분석

본 연구는 2013년 집중호우에 의해 강원도 횡성에서 발생한 토석류와 비탈면 붕괴 현장에 대한 강우특성과 산사태 원인분석에 대한 연구이다. 인공비탈면 1개소와 산지 2개소에 대한 산사태 현장조사 결과 산지계곡의 도처에 쌓여있는 간벌목이 집중호우시 우수의 원활한 배수를 방해하고 우수가 집수되도록 하여 사면파괴에 상당히 영향을 끼친 것으로 분석되었으며 일부현장에서는 배수시설의 부재와 다짐불량 등으로 우수가 사면내로 용이하게 침투하므로써 사면파괴가 발생되었다. 한편, 강우분석결과 최대시우량 및 일강우량, 누적강우량 등은 산림청 산사태 주의보를 초과하였으며 장기간에 걸친 호우로 지반이 포화되어 있는 상태에서 집중호우로 인하여 급경사지 붕괴가 발생한 것으로 나타났다.

# A Case Study for the Slope Face Collapse and Occurrence of Debris Flow According to Heavy Rain

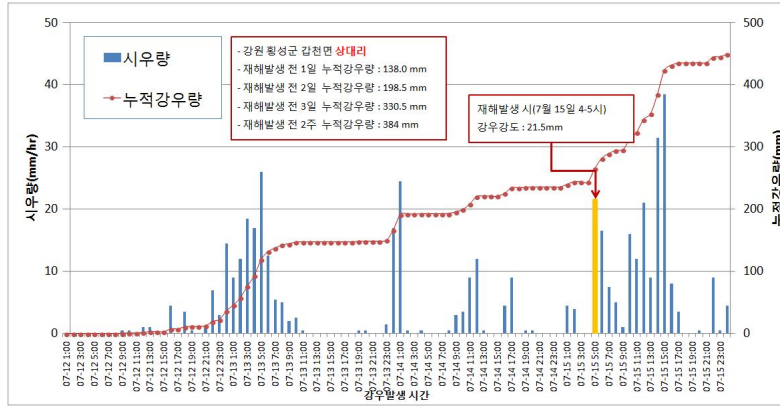
최대시우량은 산림청 산사태 주의보기준(20mm/hr)의 약 1.5배, 일강우량은 산사태 주의보기준(80mm/day)의 약 1.7배, 누적강우량은 산사태경보기준(200mm)의 약 2.2배로서 산사태가 발생할 수 있는 많은 양의 강우가 있는 이후에 집중호우가 있었음을 알 수 있다. 또한, <그림1>~<그림3>에서 볼 수 있듯이 급경사지 붕괴 발생 직전에 최대시우량이 발생하고 있음을 볼 수 있다. 따라서 2013년 7월의 강원도 횡성지역의 붕괴(7월 15일 6:15~11:00)는 최대시우량 발생시간(04:00~11:00) 직후에 발생한 점으로 보아 장기간에 걸친 호우로 지반이 포화되어 있는 상태에서 집중호우로 인하여 급경사지

〈그림 1〉 청일면 고시리 AWS 분석

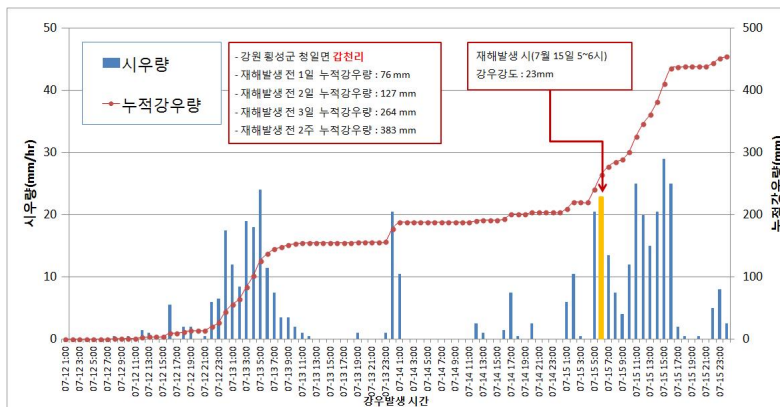
〈그림 3〉 청일면 감천리 AWS 분석

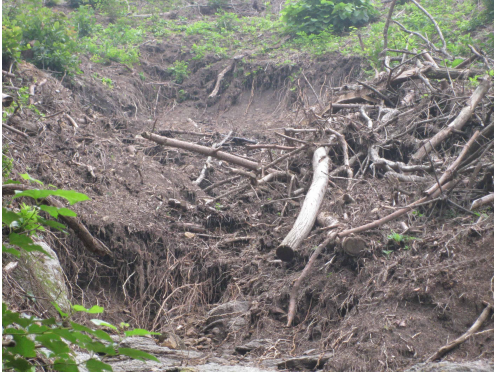
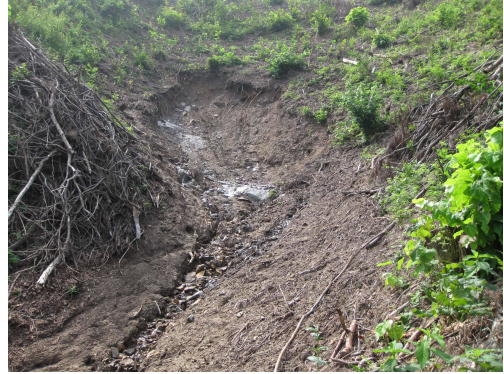
비탈면 붕괴는 <그림 4>에 나타난 바와 같이 산 정상으로부터 9부능선의 좌우 2개소에서 사면파괴가 발생되었다. 좌측사면은 간벌목을 실시한 지역으로서 27°의 경사면이며 폭 4m, 길이 21m, 깊이 1.2m의 소규모로 사면파괴가 발생되어 토괴가 계곡을 따라 하부로 이동되었다. 우측 사면에서는 폭 7.4m, 길이 16m, 깊이 1.9m의 토괴가 31°의 가파른 경사면을 따라 파괴되어 계곡을 따라 이동되었으며 사면파괴 부위에서는 기반암인 화강암이 일부 노출되었으며 기반암은 풍화가 약간 진행된 상태였다. 현장 사면의 토사는 점질분이 많이 함유된 토사로 오랜 기간의 집중호우로 많은 물을 머금게 되어 전단강도가 쉽게 감소될 수 있는 특징을 보였다.

사면파괴가 발생한 지역은 과거 간벌목이 수행된 곳으로서 간벌목은 산지 각 계곡의 도처에 쌓여 있어서 집중호우시 우수가 원활히 배수되지 못하고 우수가 침수되도록 하여 사면파괴에 상당히 영향

을 끼친 것으로 보였다. 실제 사면파괴 발생지역의 바로 아래 계곡에서는 파괴된 사면 부근에서 이동된 간벌목들이 상당수 퇴적된 것을 볼 수 있었다.

<그림 4> 좌, 우측 파괴사면과 주변의 간벌목 전경

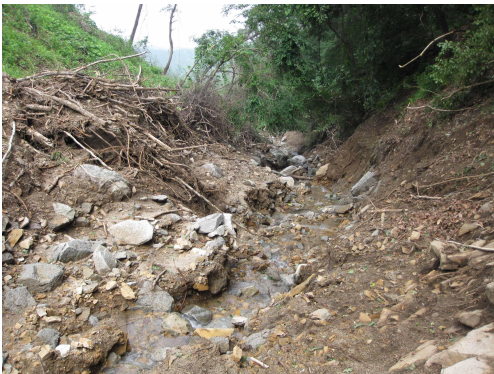
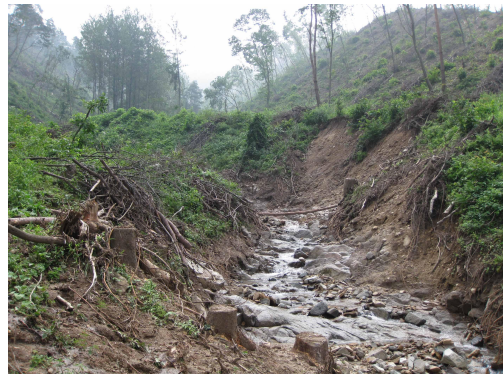
<그림 5>~<그림 8>에 계곡하류부 및 토석류 유출에 따른 피해현장을 나타내었다. 사면파괴 발생 지점으로부터 흘러내린 토사는 계곡 주위 토사를 침식하면서 계곡부를 1.2km 유하한 후 퇴적되었다.

<그림 5> 계곡 유하부 전경

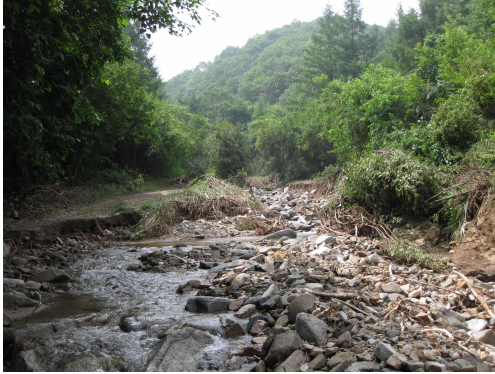
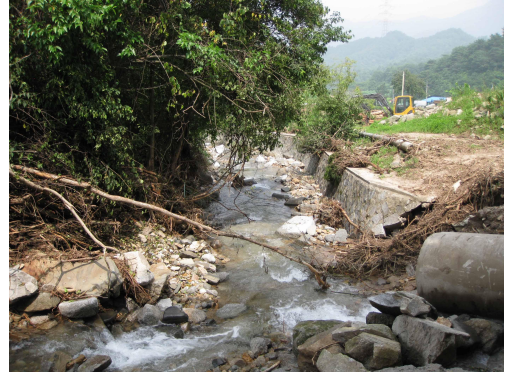
<그림 6> 계곡 하류부 전경

계곡은 상부 25°로부터 하부 10~15°의 경사를 보였고 계곡하부에 이르러 주택, 농경지 부근에서 퇴적이 시작되면서 많은 피해를 발생시켰다. 김경식(2008)은 고속도로에서 발생한 토석류 48개소에 대한

자료분석을 통하여 계곡을 이동하는 토석류는 계곡경사와 계곡형태에 따라 침식과 퇴적의 양상이 달라지는데 약  $15^\circ$ 이상의 계곡에서는 침식이 우세하고 약  $10^\circ$ 미만의 계곡경사에서는 퇴적이 우세하다고 보고하였는데 본 현장에서의 계곡 침식부 및 퇴적부의 경사도 이와 유사한 것으로 나타났다.

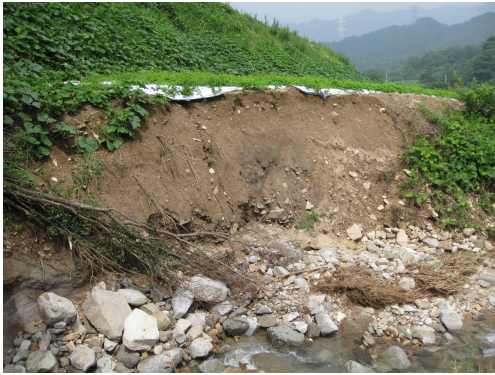
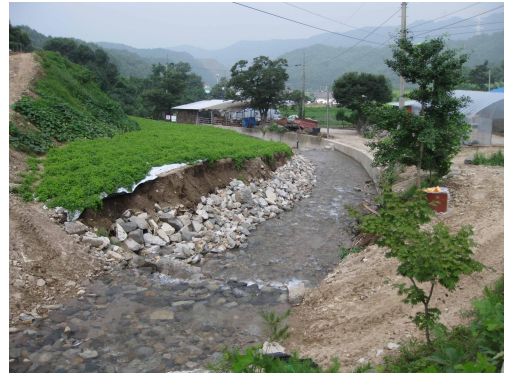
<그림 7> 파손된 농경지

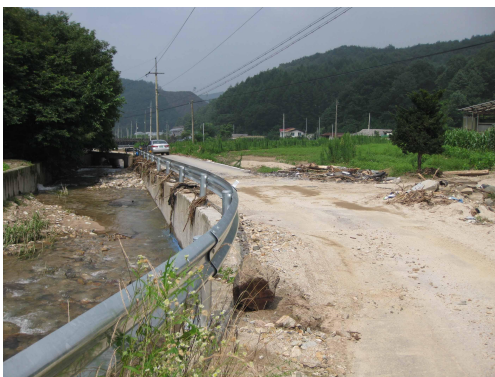
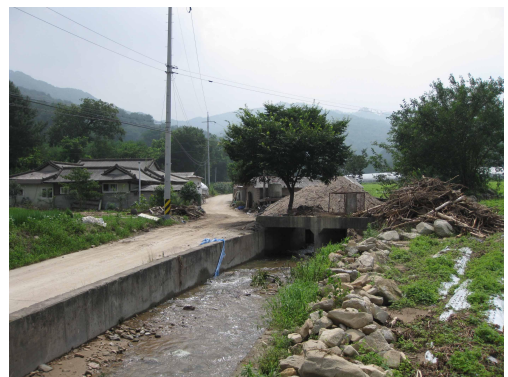
<그림 8> 파괴된 도로 전경 및 작은 배수구로 인해 월류된 토사

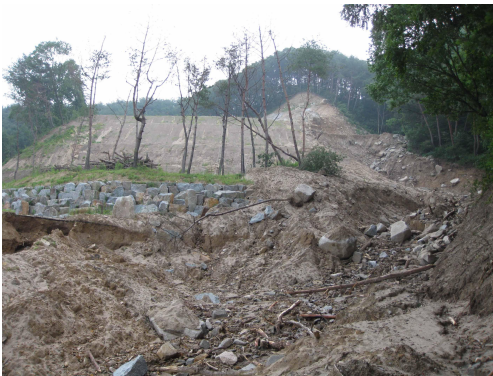
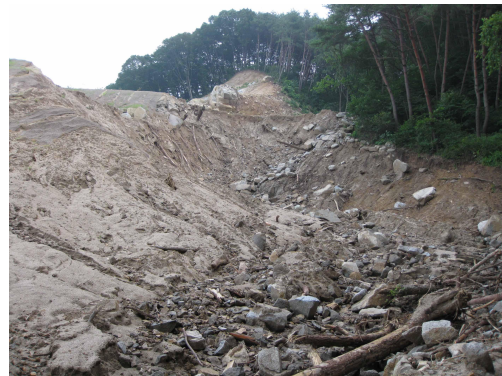
본 현장은 <그림 9>, <그림 10>에 도시한 바와 같이 묘목장용으로 축조된 인공비탈면이 붕괴되면서 토석류로 전환되어 약 500m를 이동하면서 하류부의 주택 1채를 전파하고 상당수의 농경지를 매몰시키는 등의 피해를 입힌 지역으로 2013년 7월 15일 일강우량 138mm/day, 최대시우량 21.5mm/hr의 집중호우가 발생하여 산사태가 발생하였다.

본 지역은 산지 정상부를 절취후 2단으로 성토한 사면으로 산지 정상부에서는 길이 44m, 경사  $24^\circ$ 로 사면을 절취하였고 바로 아래에는 관상수를 재배하기 위한 묘목장용 부지를 폭 80m, 길이 30m로 조성하였다. 그러나 2013년 7월 중순경부터 발생한 집중호우는 배수시설도 없고 다짐도 전혀 되지 않은 묘목장용 부지에 쉽게 침투되었으며 더불어 사면 우측에 위치한 작은 계곡으로부터 흘러 내린 유수도 묘목 재배단지로 이동, 침투되어 결국 재배단지 우측사면에서 사면파괴가 발생하였다. 사면파괴는 폭 33m, 길이 43m, 깊이 8m의 대규모로 발생되었다.

<그림 9> 전체전경 및 파괴된 사면

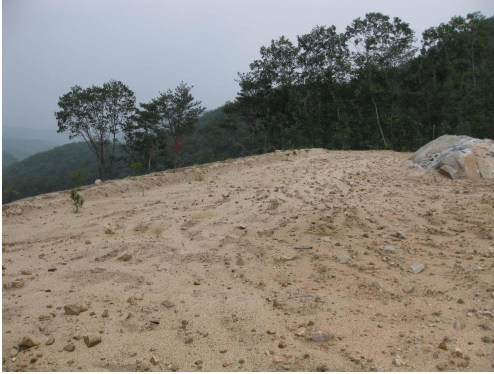
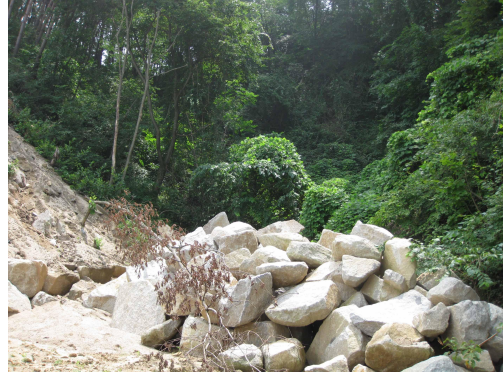
〈그림 10〉 배수시설 없는 묘목경작지 및 우측 계곡전경

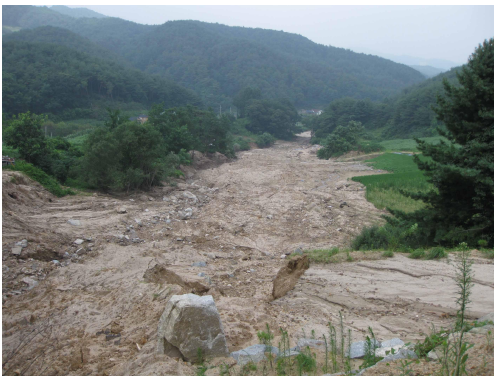
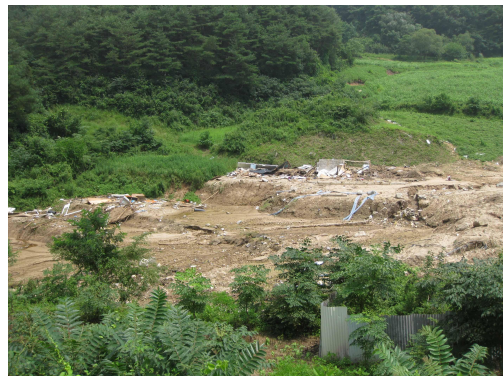
〈그림 11〉, 〈그림 12〉는 묘목장에서 사면활동 후 하부 농경지 및 민가로 이동한 전경과 묘목경작지 상의 인장균열을 나타낸 것이다. 사면파괴가 발생된 후 토석류로 전환되어 이동되면서 사면 아래 300m 지점에 위치한 주택 1채를 전파시켰고 전답 상당부분을 매몰시키는 피해를 야기했으며 파괴된 토사는 발생지점으로부터 하천변까지 약 500m를 이동하면서 퇴적되었다. 현장 조사결과 파괴된 사면 주위에는 인장균열이 도처에서 발견되어 추후 집중호우시 추가 파괴 가능성이 존재하므로 시급한 복구 및 보완조치가 필요한 지역이다.

〈그림 11〉 농경지에 퇴적된 토사 및 파손된 농가

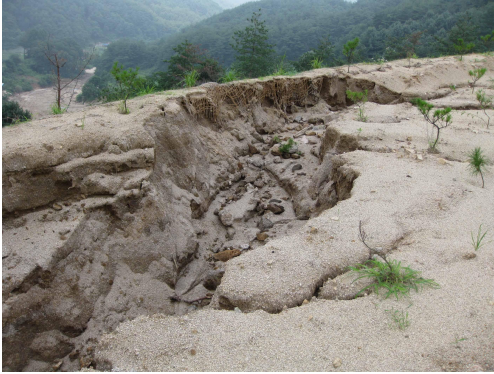
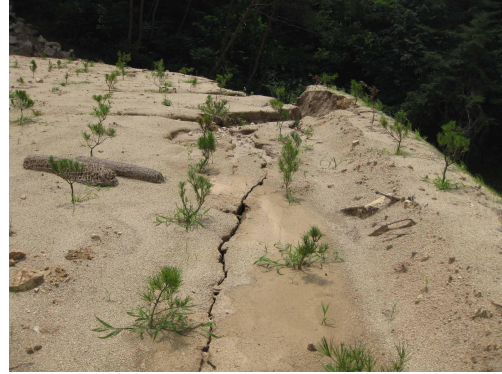
<그림 12> 묘목 경작지 상의 인장균열

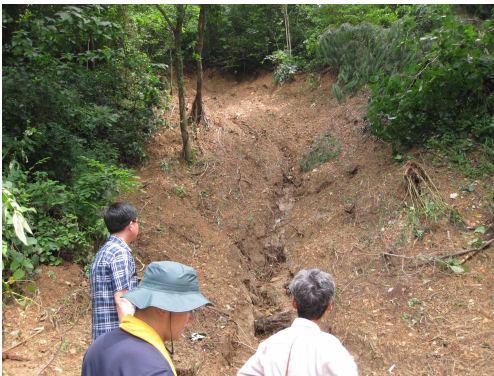
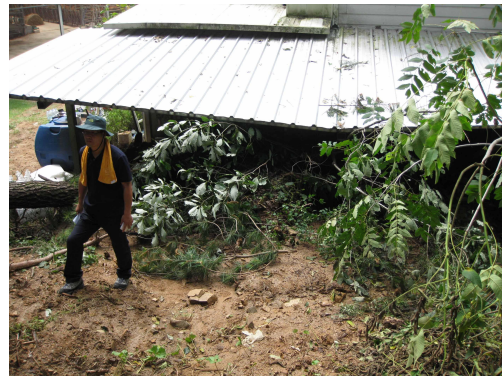
본 현장은 2013년 7월 15일 일강우량 76mm/day, 최대시우량 23mm/hr의 집중호우로 민가 뒤편 야산에 길이 15m, 폭 8m의 사면파괴가 발생하여 파괴된 토사가 민가의 일부에 침투하여 주택 일부를 파손시킨 지역이다.

<그림 13>에 나타낸 바와 같이 사면파괴 부위에서는 당시의 집중호우로 인하여 깊은 골이 형성되어 있었다. 본 지역에서는 7년 전의 집중호우시 사면파괴 부위 상부에서 작은 규모의 파괴가 발생되었으나 그대로 방치하여 금번의 집중호우시 우수의 집중을 초래하여 사면파괴가 발생된 것으로 판단된다.

<그림 13> 파괴사면 전경 및 손상된 가옥
