유류화재 사고 · 사례 분석 Case Analysis of Oil Fire Accidents

Yeong Jin Chung*, Ji Sun You, Du Seok Bang

Dept. of Fire Protection Engineering, kangwon National University

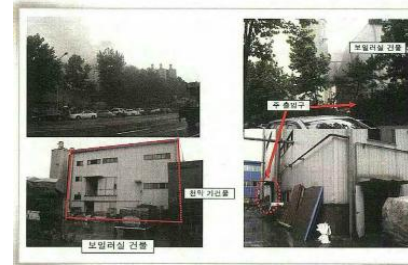
- ① 사고일시: 2008. 9. 1(월) 10시 43분 경
- ② 사고장소: 인천광역시 남동구(Figure 5, 6)
- ③ 사고원인: 용접기 불티로 인한 발화 추정
- ④ 사고과정: 보일러 기름배관을 산소용접기(토오치)로 가열하던 중 배관이 풀리면서 기름이 유출, 산소용접기 불꽃에 의한 인화 발화되어 보일러 열매순환장치 및 보일러 내부일부가 소실됨.

공기가 약간 혼합되어도 연소의 우려가 있는 특성상 산소가 더해져 폭발 범위가 넓어지고 앞에서 설명한 (1)식에서 휘발유는 기화열이 0.33(kJ/g)이므로 질량연소유속이 빠르게 진행된다[8]. 따라서 이 사고는 산소용접기(토오치)로 가열하던 중 배관이 풀리면서 고온의 기름이 유출되어 3500℃인 온도의 불꽃에 인화 발화되어 <Fig 5>, <Fig 6>에서 보여준 바와 같이 보일러의 열매순환장치 및 내부일부가 소실된 사고이다.

<Fig 5> Upon Arrival at the Whole Accident Site.

용접작업은 단기간에 고열을 수반하기 때문에 사고가 많이 발생할 수 있는 작업 중의 하나이므로 작업자가 사고에 대한 주의를 항상 기울여야 한다. 산업장에서는 작업자의 부주의나 관리소홀로 인해 사고가 자주 발생하고 있다. 제일 중요한 대책은 가연물을 발화원으로부터 이격 또는 차단시키고[12], 용접 시 작업 지침을 따라야 하는 것이다. 그 밖에도 안전감독자를 선임해 지정관리를 하고, 작업자들을 교육시키고, 소방시설, 전기, 가스시설 등을 미리 점검해 안전에 대비해야 한다. 작업자들은 용접작업 전·후 작업도구를 점검하고 불티가 침투할 수 있는 틈새 등 수시로 철저한 확인을 해야 한다. 작업 시 안전거리를 확보해야 하며, 용접장갑과 보안면을 반드시 착용해야 한다. 용접불씨가 비산되거나, 용접, 용융부위로부터 흘러내리지 않도록 석면포를 씌우는 것도 좋은 방법 중의 하나이다. 또한, 산소-아세틸렌 용접장치는 용기를 이동시킬 때에는 손수레를 이용하고, 넘어지지 않도록 잘 고정한다. 그렇지 않으면 쓰러지거나 압력조정기 등을 손상시켜 사고가 발생하는 경우가 있다. 마지막으로 작업장에서는 충분한 수량과 용도에 맞는 소화기를 배치해 화재 시 대비해야 하며, 화재정보기도 주기적으로 시험해보고 정상적으로 작동하는지 확인해야 한다[12].

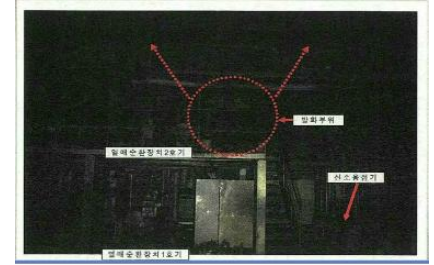
<Fig 6> Heat Transfer Circulation System in the Boiler Room that had been Destroyed by Fire.

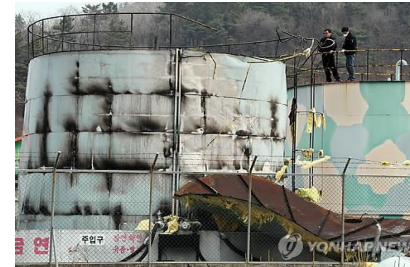
- ① 사고일시: 2013. 03. 07(목) 08시 20분 경
- ② 사고장소: 경북 구미시 오태동 한국광유(<Fig 7>, <Fig 8>)
- ③ 사고원인: 충격에 의한 스파크가 유증기에 착화하여 폭발했을 것으로 추정
- ④ 사고과정: 병커 C유를 저장하고 있던 20만 L 규모의 옥외 저장탱크에 사고 당시 저장탱크에 4,000리터 정도의 기름이 남아있어 탱크 내에 있던 병커유가 옮겨지는 과정에서 유증기가 발생 했고 어떤 충격에 의해 스파크가 일어나 병커 C유 저장탱크가 폭발 하면서 불이 난 것으로 추정[14].

<Fig 7> Exploded Oil Tank's Agency.

따라서 위험물 시설을 정기적으로 점검하는 제도를 개선해야 한다. 주로 형식적으로 육안에 의한 점검을 실시하는데, 이러한 형식적인 육안 점검은 탱크 조실과 같은 외부는 땅에 묻혀 있기 때문에 눈으로 확인하기 힘들다. 이렇듯이 정확하고 자세한 위험요소를 발견하지 못하고 방치되어 나중에는 큰 사고로 직결될 수 있기 때문에 장비와 전문적인 지식을 갖춘 인력으로 구성된 위험물 진단기구를 형성해 점검하는 제도를 설립해야 한다. 그리고 옥외탱크저장소는 설비 자체가 지상에 있어 자연적인 영향으로 인해 부식 등 많은 취약성을 갖고 있기 때문에 피뢰설비의 접지부분의 부식상태를 주기적으로 점검해 정상적인 기능을 할 수 있도록 해야 한다. 또한, 위험물 안전 관리자들의 교육에 대한 품질도 더 높아져야 하며, 소방펌프를 주기적으로 작동시켜 배관세척을 실시하고, 방유제 내부의 배수로는 이물질이 없도록 관리하고 배수구의 밸브는 상시 밸브를 닫아두어야 한다.

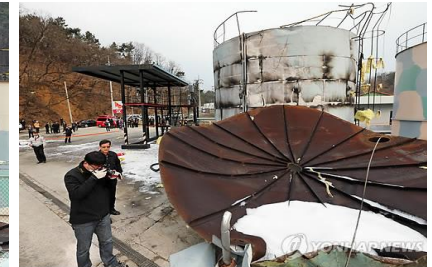
따라서 이 사고에서는 옥외탱크저장소와 같은 밀폐된 공간 내에 존재하게 된 유증기의 농도가 폭발 하한점(Low Explosive Level: LEL)에 이르게 되어 발화점보다 높은 스파크(정전기에 의한 불꽃)에 접촉하여 <Fig 8>에서 보여준 바와 같이 옥외저장탱크 지붕이 폭발하면서 불이 난 것으로 볼 수 있다.

<Fig 8> Roof of Exploded Outdoor Storage Tank.

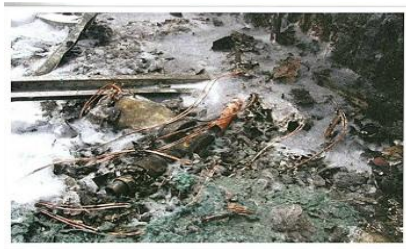
- ① 사고일시: 2007. 05. 23(수) 12시 01분 경
- ② 사고장소: 대전광역시 동구 소재 OO터널(<Fig 9>, <Fig 10>)
- ③ 사고원인: 펌프의 정전기 또는 스파크에 의해 유증기에 착화되어 발화
- ④ 사고과정: OO터널 출구부분 도로가에 주차한 차량 적재함에서 위험물을 혼합하기 위하여 적재함 내에서 펌프를 가동하던 중 발화한 것으로 추정.

유사휘발유의 유형은 용제 + 톨루엔 + 메탄올(5 : 4 : 1, 6 : 3 : 1)의 함량을 조절한 것으로 어떤 제품의 유효성분을 녹이기 위하여 사용되는 제조 원료인 용제와 제1석유류에 포함되는 톨루엔의 화학식: C6H6CH3로, 인화점 4℃, 발화점 552℃, 연소범위 1.4~7.1%이며, 메탄올의 화학식: CH3OH, 인화점 11.1℃, 발화점 470℃(공기 중)의 위험물을 혼합해서 사용하고 있는 유사석유를 만들기 위해 적재함 내에서 펌프를 가동하던 중 정전기 또는 스파크에 의해 유증기에 착화 되어 발화한 사고로, 이송배관 및 용기마찰로 축적된 정전기의 스파크가 유증기에 접촉하여 화재가 발생하였을 가능성과 유사휘발유를 이송하는 과정 중 모터 펌프에서 발생한 스파크가 유사휘발유의 유증기에 접촉하여 점화가 이루어져 화재·폭발하였을 가능성이 있다.

<Fig 9> The Burned Vehicle Carrying Dangerous Materials.

정상휘발유보다 높은 증기압으로 인해 휘발성이 높은 유사휘발유는 엔진에 노크현상을 발생시키기 때문에 진동과 소음이 발생하고, 엔진에서 연소하면서 수분이 발생해 엔진오일의 윤활 성능이 저하되고, 증기폐쇄상이 발생하여 출력저하와 불균일한 엔진작동을 유발한다. 또한 엔진계통의 금속재질의 부식과 고무부품의 팽윤 및 열화를 발생시킨다. 유사휘발유 저장탱크는 유증기 배출장치가 설치되지 않아 폭발 가능성이 높다. 운반하는 과정에서 적재된 유사휘발유는 차량의 사고발생시 마찰 스파크나 화재 등으로 2차 화재 폭발사고의 위험성이 커진다[5]. 유사휘발유를 만들거나 운송하는 사람들의 행동이 개선될 수 있도록 교육을 실시해 안전의식을 높이고 위반 행동 시 대처하기 위 해 법을 강하게 제정해야 한다.

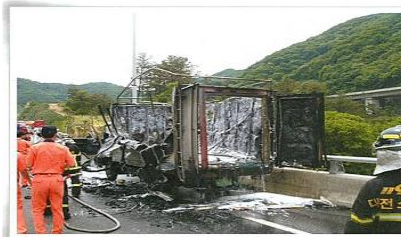
<Fig 10> Burned up Mixture Installation and Container.

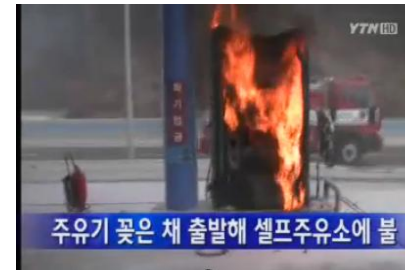
휘발유는 끓는점 범위가 약 30~200℃이며, 발화점이 300℃인 휘발성 경질 석유 제품으로 가솔린 이라고도 한다. 스파크 점화 엔진용 연료(자동차용 휘발유, 비행기용 휘발유), 세척, 추출 등의 용제(각 공업용 휘발유) 등으로 많이 쓰인다. 이 사고는 밀폐된 공간인 주유기 내에 존재하게 된 유증기의 농도가 점점 높아지면 최저 폭발 농도에 이르게 되어 있는 상태에서 <Fig 12>와 같이 휘발유를 넣은 SM5 승용차 한 대가 주유호스를 매단 채 출발하자, 이때에 주유호스가 바닥에 부딪쳐 불꽃(발화점보다 높은 열원)을 일으키면서 기름과 유증기가 가득 찬 주유기 근처에 점화되어 <Fig 11>과 같이 화재를 일으킨 사고이다.

<Fig 11> The Scene Firing of Fire in Lubricator.

주유소는 항상 위험물이 비치되어 있어 많은 주의를 요하는 장소 중 하나이므로 주기적으로 주유소만의 안전 관리 방법을 제정하고 안전 교육 자료를 배포해 주유소 관계자의 안전의식을 향상시킨다. 그리고 주유호스의 파단 또는 주유기전도 등을 예방하기 위해 Safety Coupling이 부착된 주유호스를 사용하는 것이 좋다. 또한, 건물 내 화기관리 및 전기설비를 보완해야 한다.

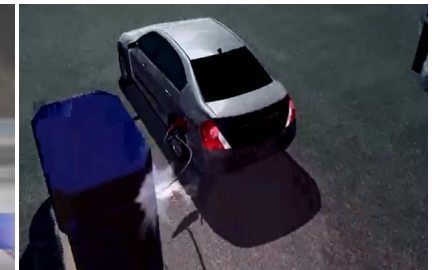
- ① 사고일시: 2012. 03. 16(금) 08시 20분 경
- ② 사고장소: 부산 기장군 정관면 J셀프 주유소(<Fig 11>, <Fig 12>)
- ③ 사고원인: 주유기가 바닥에 닿으면서 일어난 스파크가 유증기와 기름에 착화
- ④ 사고과정: 20대 여성이 탄 SM5 승용차가 주유소에서 주유를 하기 위해 주유기를 꼽은 채 운전석에 앉아 기다렸다. 주유가 완료 된 후 운전자는 승용차 주입구에 꽂혀 있던 주유기를 뽑지 않고 매단 채 그대로 출발했고, 주유기에 호스가 뿔히면서 바닥에 부딪쳐 스파크가 일어나며 유증기와 기름에 착화됨[20].

<Fig 12> The Scene Separated Hose with Lubricator Start by Departure of the Car.

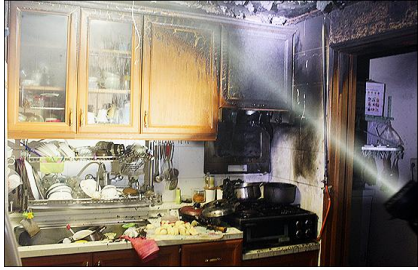
- ① 사고일시: 2013. 06. 22(토) 21시 15분 경
- ② 사고장소: 제주도 노형동 다세대주택<Fig 13>
- ③ 사고원인: 식용유 과열
- ④ 사고과정: 음식을 하는 도중에 조리 기구에 있던 식용유가 가열 되 가스레인지에서 시작된 불이 번지면서 주방 9.9 m²가 불에 타고 거실 6.6 m²에도 그을음이 발생함.

<Fig 13> Kitchen Images where the Fire Took Place.

팬 안의 식용유가 부족하거나 다른 내용물이 섞여있을 경우 발화점이 낮아져 순식간에 화재가 발생할 수 있다. 식용유를 이용해 요리를 할 경우엔 불을 과도하게 과열시키지 않는 것이 가장 중요하다. 끓기 시작한 후에는 불세기를 낮추고 무엇보다 가열 도중 자리를 뜨지 말아야 한다[22]. 만약, 불이 났을 경우에는 튀김 냄비보다 훨씬 큰 수건, 시트 또는 방석을 물에 적서 냄비를 덮으면 냉각작용으로 인해 소화가 가능하다.

그러나 주의할 점은 방석은 재발화할 위험이 있으므로 화염이 없어지면 방석위에 충분한 물을 뿌려 기름을 냉각시킨다[23]. 식용유에 물을 뿌리면 더 큰 화재를 불러일으킬 수 있으므로 강화액 소화기나 질식소화기를 사용해야 한다. 또 간이 자동 소화 장치 하방 방출형을 주방화재에 설치하는 것도 좋은 방법이다.

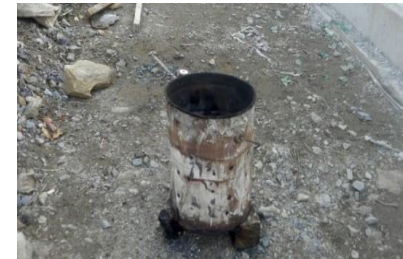
- ① 사고일시: 2007. 01
- ② 사고장소: 부산 OO자동차 정비공장 옥외작업장(<Fig 14>)
- ③ 사고원인: 용접기 토치의 불꽃이 시너에 착화
- ④ 사고과정: 난방을 위해 엔진오일 캔으로 제작한 간이난로에 나무를 집어넣고 쉽게 착화시키기 위해 LPG 용접기 토치로 불꽃을 발생시킨 상태에서 시너를 붓다가 화재가 발생함.

<Fig 14> Temporary Stove Made of Engine Oil Can.

토치는 토치랩프와 같은 말로 금속 따위의 절단이나 용접에 사용하거나, 연관 및 연피 케이블 등을 납땜하는 작업을 위해서 설계된 일종의 가스버너이며, 가솔린 증기를 연속 분사시켜 연료로 이용해 간단히 고열을 얻는 것이 특징이다. 이 사고를 살펴보면, 시너는 페인트를 묽게 하거나 희석, 자동차제조업의 도장 공정 등 자동차 정비공장에서 광범위하게 사용되고 있는 유기화합물질로, 시너를 쉽게 사용할 수 있는 장소였다. LPG 용접기 토치의 불꽃으로 <Fig 14>와 같은 간이난로 안에 젖어있는 목재(점화원)를 넣고 착화를 시키는 과정에서 불을 더 확산시키기 위해 시너를 부어 시너 표면의 인화성 증기를 타고 급격히 화재가 확산되어 재해자가 사망한 사고이다.

또한 시너는 휘발성이 강해 유증기가 쉽게 발생되는데 유증기 상태가 되면 시너의 폭발력은 커지게 된다. 따라서 안전한 구조의 난방 기구를 구비해 작업자들의 안전성을 높이고, 점화원이 있는 상태에서 시너를 붓지 말고 소량의 시너를 뿌린 상태에서 점화원을 접촉시키는 올바른 착화방법으로 개선해야 한다.

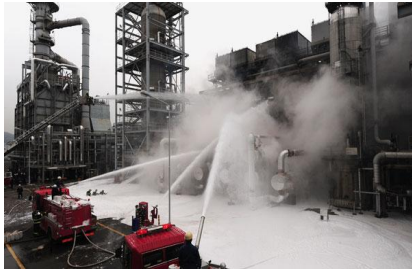
- ① 사고일시: 2011. 04. 26 15시 17분 경
- ② 사고장소: 인천시 서구 원창동 SK에너지 인천 콤플렉스 정유 제2공장(<Fig 17>, <Fig 18>)
- ③ 사고원인: 유류 누유에 의한 화재
- ④ 사고과정: 반응기와 열교환기 이음새부분이 고압으로 인해 틈이 벌어져 그 틈으로 누유되면서 화재가 발생 하였고 불이 난 곳은 등유 또는 경유의 유황 성분을 제거하는 경유탈황설비에서 남[30].

<Fig 17> The Scene Brought a Fire Under Control.

이 사고는 온도가 높은 유체로부터 온도가 낮은 유체에 열을 전달하는 열 교환기와 화학반응을 진행시키기 위한 반응기의 이음새부분에서 고압이 발생해 틈이 벌어져 파이프라인의 사고로 인해 누유가 되면서 발생했다.

방화환경 조성도 해야 한다. 폭발화재 발생 즉시 연소라인에 연결된 밸브를 차단하고 잔류 가스를 모두 소진해 위험성을 낮추고, 배관 내 감압조치, 주변공작물 냉각조치 등 2차 폭발 방지에 노력해야 한다. 경유탈황설비의 특성상 기름을 저장해 두는 저유소와는 분리되어 더 큰 피해를 막을 수 있었다.

이처럼 저유소를 단독으로 설치하거나, 단독으로 설치할 수 없는 경우엔 작은 벽이나 안전설비를 설치해 2차 피해를 막는 것도 하나의 방법이라 할 수 있겠다. 또한, 위험설비 및 물질의 위험성을 파악해 집중관리하고 반응기류, 증류탑, 흡수탑 등에는 자동온도조정 설비를 필수적으로 설치한다. 또, 위험장치의 용접부위에 대한 균열 유무를 실시하고, 주위 배관이나 밸브 전기설비가 기준대로 설치되어 있는지 확인해야 한다.

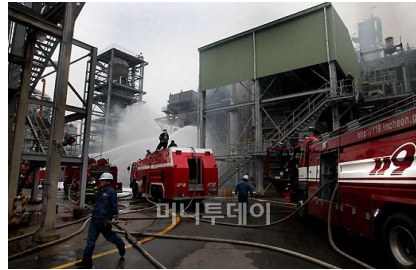
<Fig 18> The Scene Brought a Fire Under Control.
