포항산불의 확산과 피해시설물 특성 분석*

Analysis of the Characteristics of the Behaviour and Damaged Facilities of Pohang Forest Fires

Chan Ho Yeom**, Si Young Lee***, Chun Geun Kwon****, Houg Sek Park*****

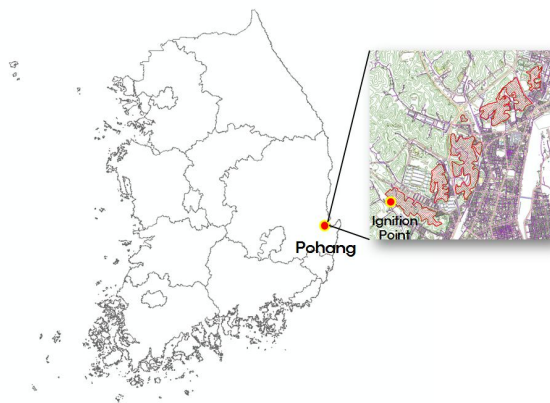
<그림 1> 포항산불 피해지역

본 연구의 연구대상지인 포항산불은 경상북도 포항시 북구 용흥동 용흥초등학교 뒷산(북위 36도 03분 95.5초, 동경 129도 34분 88.4초)에서 2013년 3월 9일 15시 38분에 발생하여 1명 사망, 25명 부상이라는 인명피해와 도심과 인접해 있는 산림(77.9ha)과 시설물 111동(전소 48, 반소 6, 기타 57), 차량 7대의 피해를 입었다. 포항산불로 인한 피해 금액은 약 2,354 백만원으로 추산하고 있으며, 소나무 및 활잡목 99,461본이 잣더미로 변하였고, 동원된 인력은 약 4,206명, 헬기 11대, 소방차 102대, 진화차 10대, 기계장비 3세트, 진화도구 3,200점 등 많은 인력과 장비가 동원되었다. 또한 산불피해를 입었던 포항시 북구의 산림은 산불에 취약한 수종인 소나무등 침엽수림이며, 임목밀도는 중임분이었으며, <그림 1>은 산불피해 지역을 나타낸 것이다.

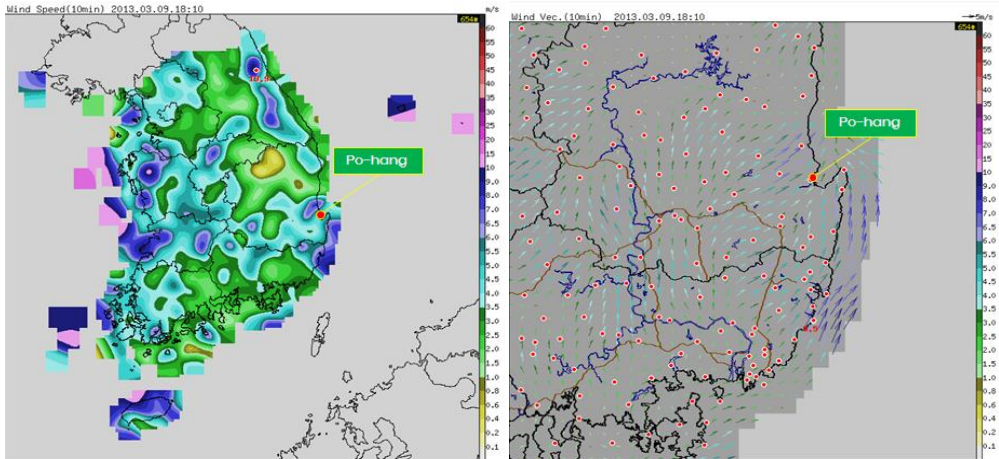
<그림 2> 포항시 AWS(138) 기상자료

<그림 2>는 산불피해지인 포항시에 가장 인접해 있는 포항 AWS(138)기상자료를 토대로 산불이 발생한 15:38분부터 19:30분까지의 기온과 습도, 풍향, 풍속에 대한 기상분석을 실시한 결과 당시 최고 기온 26.7℃, 최저습도는 15%, 주풍향은 남서풍, 평균 풍속은 4.8m/s, 최대풍속은 8.1m/s로 조사되었

다. 따라서 이러한 고온건조의 기상여건은 산림 내 연료습도를 낮춤으로써 산불 강도와 확산에 많은 영향을 주었으며, 특히 강풍으로 인해 수관화와 비산화가 발생하여 산불초기에 가장 빠른 확산 속도로 산림과 시설물에 피해를 준 것으로 분석되었다.

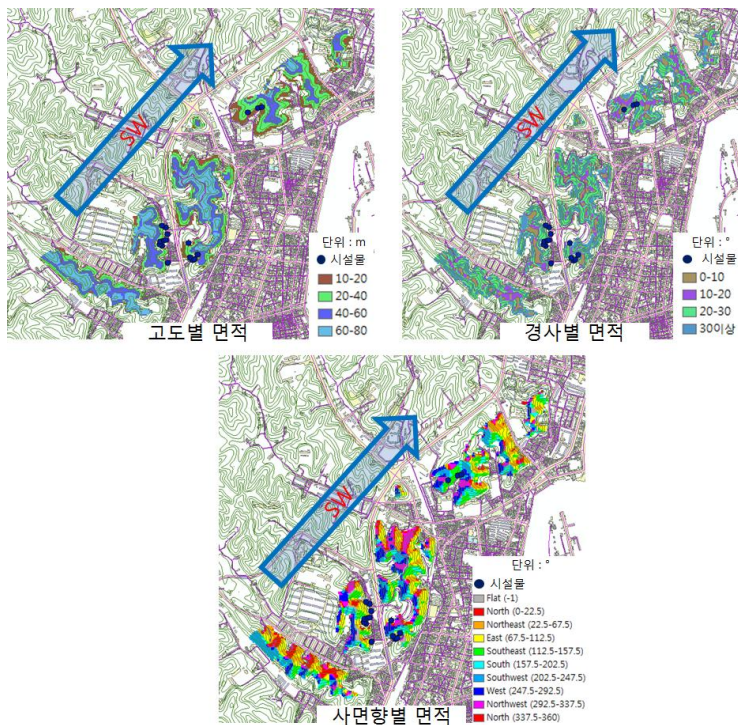
<그림 3> 포항산불피해지역 고도별, 경사별, 사면향별 현황

<표 1>과 <그림 3>은 ARC GIS 10ver.의 공간분석 기능을 이용하여 포항산불 피해지역의 고도별, 경사별, 사면향별 피해면적을 분석한 결과이다. 고도별 면적에서는 40~60m의 면적이 32.2%로 가장 많은 비율을 차지하였고, 경사별 면적에서는 30° 이상의 급경사지가 37.1%로 가장 많아 험준한 지형인 것으로 분석이 되었다. 또한, 사면향별 면적에서는 동쪽사면인 67.5~112.5°의 사면이 19.1%로 가장 많은 비율을 차지하였고, 그다음으로는 남향사면인 247.5~292.5°가 13.2%로 조사되었다. 이는 주풍인 남서풍의 바람 방향과 산불진행 방향이 일치한 것으로 나타나 단시간 내에 많은 피해를 준 것으로 분석되었다.

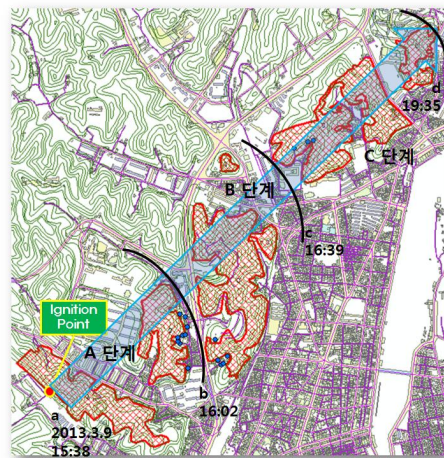
<그림 4> 포항산불지역 단계별 산불확산 및 피해현황도

또한, <그림 4>에서와 같이 처음 발화지부터 a~d 지점까지의 도달시간과 각 단계사이의 거리를 이용하여 단계별 산불 확산속도를 km/hr의 단위로 산출한 결과 산불초기 단계인 A 단계는 2.3km/hr로 확산속도가 가장 빠른 것으로 분석되었고, 산불중기인 B 단계가 1.6km/hr, 산불말기인 C 단계가 0.4km/hr의 확산속도로 분석되었다. A 단계의 2.3km/hr의 빠른 확산속도는 2000년 삼척산불(1.6km/hr)과 2004년 속초산불(2.0km/hr), 2005년 양양산불(1.21km/hr)보다 빠른 것으로 분석되었다(이병두, 2005).

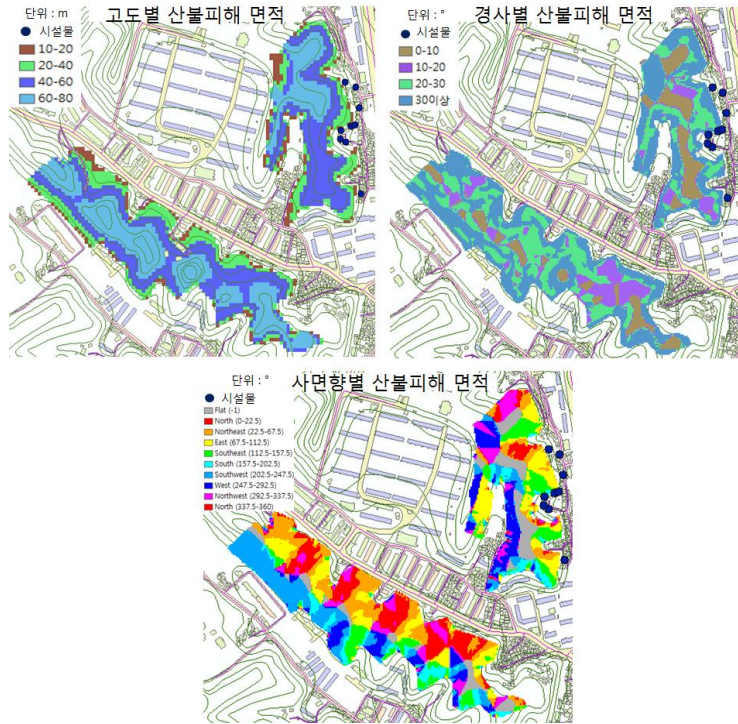
<그림 5> A 단계 고도별, 경사별, 사면향별 산불피해현황

분석결과 고도별 면적에서는 40~60m의 면적이 56.5%로 가장 많은 비율을 차지하였고, 경사별 면적에서는 30° 이상의 경사지가 45.2%로 가장 많은 것으로 분석이 되었다. 또한, 사면방향별 면적에서는 북동쪽사면인 22.5°~67.5°의 사면이 14.9%로 가장 많은 비율을 차지하였고, 그다음으로는 남서향사면인 202.5°~247.5°가 14.5%로 많은 것으로 분석되었다. 산불피해를 입은 시설물들은 북동쪽사면에 위치하고 있었고, 골짜기막장형지역에 위치하고 있던 시설물은 산림과의 평균 이격거리가 3.2m로 근접해 있어 직접전이에 의해 피해를 입었고, 또한, 재질이 슬레이트 구조인 시설물들은 전소한 것으로 분석되었다. 특히, 피해지 3단계중 가장 많은 시설물 피해를 입은 것으로 나타났다.

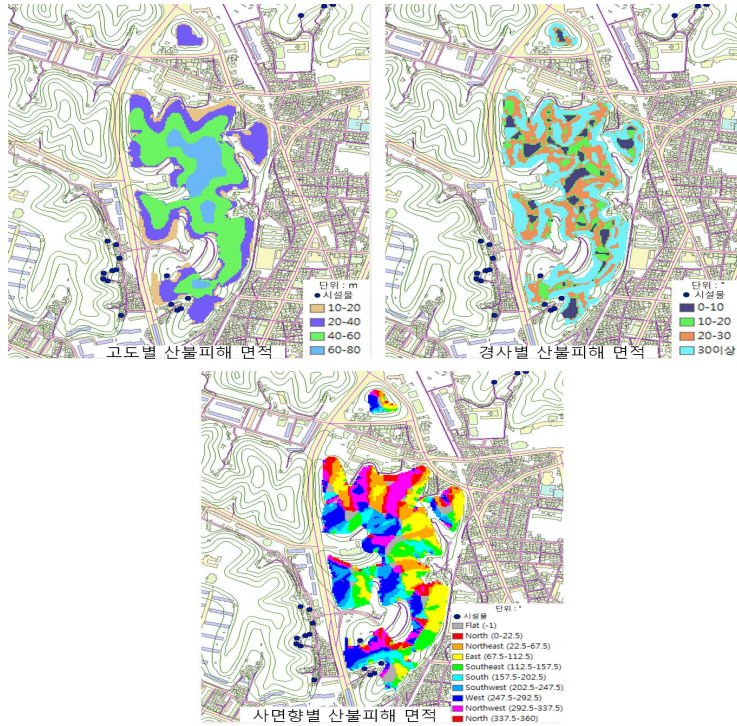
<그림 6> B 단계 고도별, 경사별, 사면향별 산불피해현황

고도별 면적에서는 40~60m의 면적이 40.8%로 가장 많은 비율을 차지하였고, 경사별 면적에서는 30° 이상의 경사지가 45.9%로 가장 많은 것으로 분석되었다. 또한, 사면향별 면적에서는 동쪽사면인 67.5~112.5°의 사면이 16.8%로 가장 많은 비율을 차지하였고, 그다음으로는 남쪽사면인 247.5~292.5°가 15.9%로 많은 것으로 분석되었다. 산불진행방향의 남쪽사면인 골짜기막장형지역에 위치하고 있던 피해시설물은 직접전이에 의해 피해를 입었다. 그러나 산림과 인접해 있지 않은 피해시설물들은 비화에 의해 전이되어 피해를 입은 것으로 나타났다. 산림과의 평균 이격거리는 2.9m로 시설물과 인접해 있었으며 또한, 시설물 피해정도에서는 시설물의 재질이 조립식 판넬과 슬레이트 재질의 구조로 되어 있던 시설물들은 더 피해를 입은 것으로 나타났다. 특히, 피해지 3단계 중 2번째로 많은 피해를 입은 것으로 나타났다.

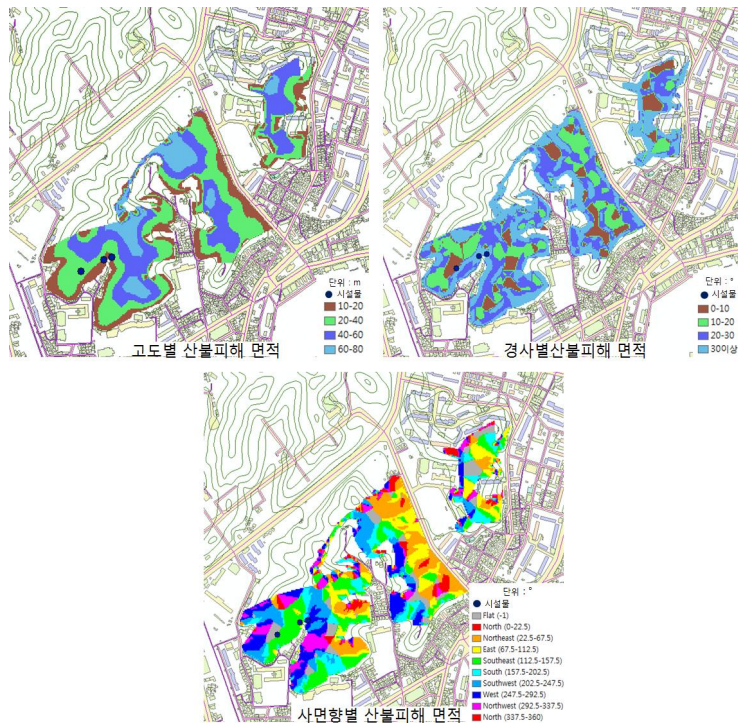
<그림 7> C 단계 고도별, 경사별, 사면방향별 산불피해현황

고도별 면적에서는 20~40m의 면적이 36%로 가장 많은 비율을 차지하였고, 경사별 면적에서는 30° 이상의 경사지가 38%로 가장 많은 것으로 분석 되었다. 또한, 사면향별 면적에서는 남동쪽사면인 112.5~157.5°의 사면이 16.8%로 가장 많은 비율을 차지하였고, 그다음으로는 북동쪽사면인 22.5~67.5°가 15.1%로 많은 것으로 분석되었다. 이 단계의 골짜기막장형 지역의 남쪽사면에 위치하고 있던 피해시설물은 직접전이에 의해 피해를 입었고, 산림과 시설물의 평균 이격거리는 1.9m로 근접해 있었다. 또한, 시설물 피해정도에서는 시설물의 재질이 슬레이트 구조인 시설물들이 피해를 더 입은 것으로 나타났다. 특히, 피해지 3단계 중 가장 적은 피해를 입은 것으로 나타났다.
