Risk Analysis for Reservoir Collapse by a Multi-hazard Approach

Abstract

복합재난접근법에 의한 저수지 붕괴 리스크 분석

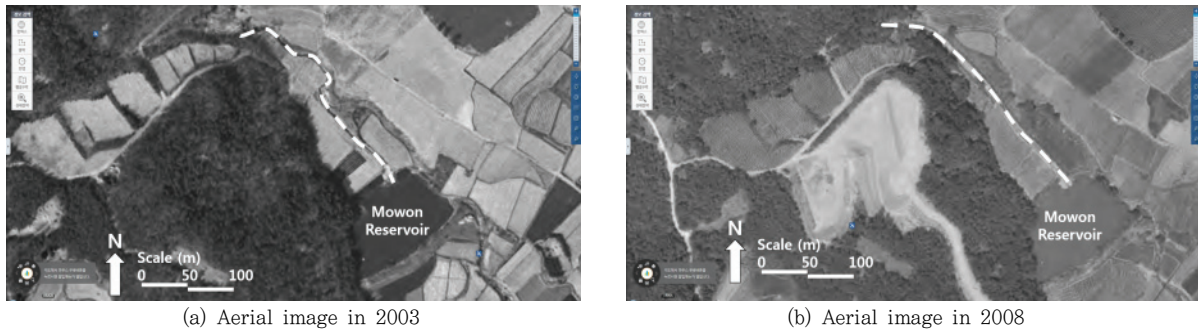
Figure 1. Comparison of the waterways upstream Mowon reservoir; white dashed lines indicate the waterways upstream

〈Figure 1〉은 모원저수지 상류 쪽 하도(물길) 변화를 살펴보는 데 도움이 되는 항공사진이다. 항공사진은 국토정보플랫폼(map.ngii.go.kr)에서 수집하였다. 각각의 항공사진에는 백색의 점선이 모원저수지 상류 쪽 하도를 구별하게 해주고 있다. 2003년 항공사진에서는 상류 하도가 구불구불한 반면에 2008년 항공사진에서는 상류 하도가 반듯하다는 것을 확인할 수 있다. 이 지역 탐문 시 2004년에 하도 직선화를 행했다는 비석을 확인하였다. 하도 직선화는 저수지 유입 유량의 변화를 야기한다. 하도 직선화 공사 시, 유입 유량 변화에 따른 제방 안전성에 미치는 영향을 고려하였는지에 대해서는 자료를 확인할 수 없었다.

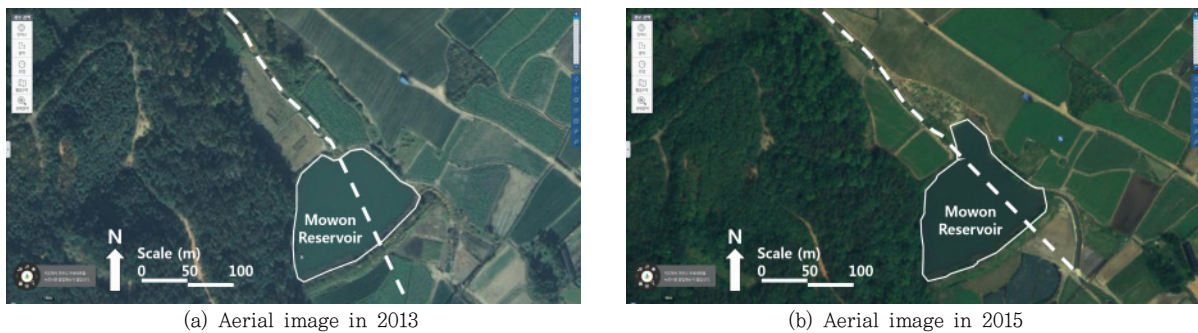
〈Figure 2〉는 모원저수지 저수면적의 변화를 살펴보기 위해서 삽입한 2013년과 2015년 항공사진이다. 그림에서 백색 실선은 저수면적 테두리를 나타내며 백색 점선은 저수지 유입 유량의 유향을 고려하여 상류

Figure 2. Comparison of the reservoir areas; white solid lines mean reservoir perimeters and dashed lines indicate the waterways projected to the embankment

하도를 저수지 제방까지 연장한 선을 보여준다. 이 그림을 통해서 대략적으로 2014년경에 저수면적 확장이 이루어졌음을 짐작할 수 있다. 또한 저수면적 확장 공사를 통해서 제방에 가해지는 최대수압 위치의 변화가 있었음을 유추할 수 있다. 또한 홍수시에는 저수지에 파고가 발생하는데 최대파고 위치는 최대수압 위치와 동일함으로 최대파고 위치 또한 변경되었다는 것을 추정할 수 있다.

최대수압 위치 또는 최대파고 위치가 변했다는 것은 모원저수지 붕괴사고(2018)에서 큰 의미를 갖는다. 제방 붕괴지점이 <Figure 2(b)>에서의 하도 연장선과 제방과의 교차점과 일치하기 때문이다. <Figure 3>은 붕괴된 제방의 사진을 보여주고 있다. 붕괴 지점을 확대해보면, 붕괴지점 오른쪽 제방사면은 석조사면으로 되어 있어서 다른 곳 사면(흙사면)보다 구조적 안정성이 보장되어 있었다는 것을 알 수 있다. 저수면적 확장 설계 시, 이와 같이 변화하는 저수지 내 흐름이 제방 안정성에 어떤 영향을 미치는지에 대한 고찰이 수반되었는지에 대해서는 확인하지 못하였다.

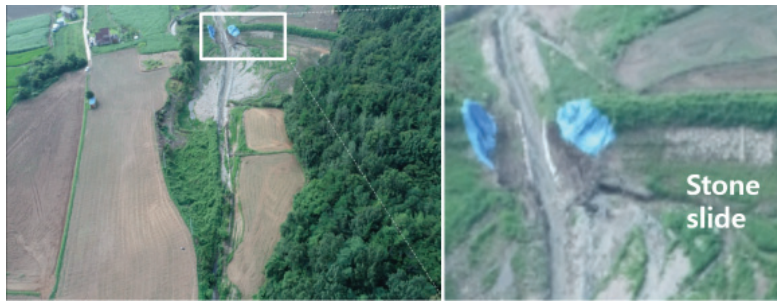
Figure 3. Collapsed Mowon reservoir; some slide being constructed with stone

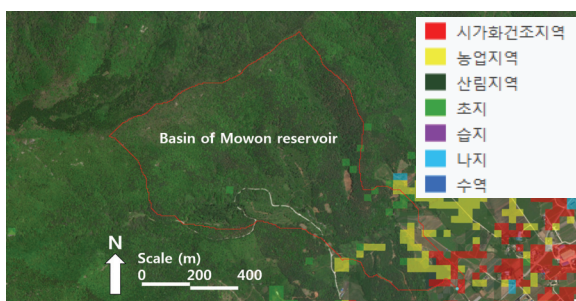
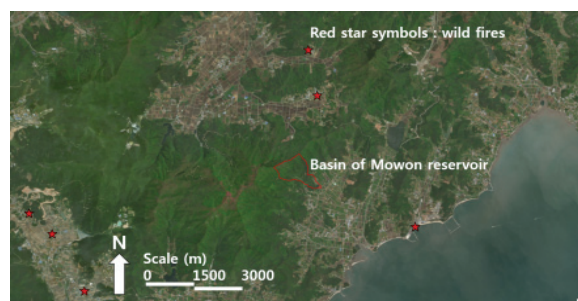
<Figure 4>는 모원저수지 유역에서의 토지피복변화(1980년대와 2000년대 간 비교, 출처: 환경공간정보서비스)와 산불발생 현황을 보여준다. 그림에서 알 수 있듯이 유역 일부 지역에서의 토지피복 변화가 감지되고 있으며 해당 유역에서는 산불이력(2008~2017 출처: 소방청)이 없는 것으로 나타났다. 토지피복이 변화하거나 산불로 인해 임야가 소실되는 경우 저수지 내로 유입되는 유량의 변화가 발생할 수 있으며 이는 저수지 제방에 가해지는 외력의 변화를 야기할 수 있다.

Figure 4. Land cover changes and wild fire sites within the watershed of Mowon reservoir; red solid lines mean watershed perimeters

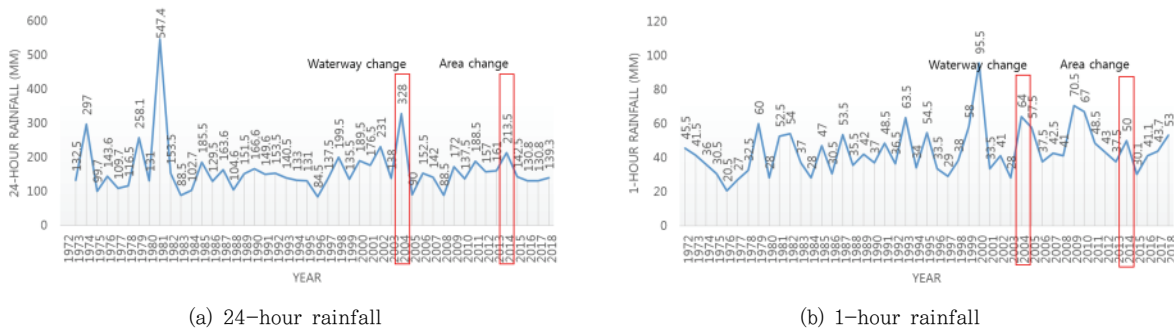
모원저수지 인근에서 장기간 강우량을 계측하고 있는 기상관측소는 장흥기상관측소이며 모원저수지에서 서쪽으로 약 12km 떨어져 있다. <Figure 5>는 장흥기상관측소에서 계측한 연최대-일수량과 연최대-한시간강수량의 시계열을 보여준다. 적색 직사각형 테두리는 상류 하도 변화가 있었던 해와 저수면적 변화가 있었던 해를 표시한다. 올해 기록한 연최대-일강수량과 연최대-한시간강수량이 과거에 비해 큰 비가 아님에도 불구하고 붕괴사고가 발생했다는 것을 알 수 있다. 하지만 저수면적 변화가 있었던 2014년 이후 기간의 연최

Figure 5. Rainfalls history of Jangheung weather station near by Mowon reservoir

대-한시간강수량을 보면 올해 계속된 53mm가 최고치임을 알 수 있다. 저수지 시설제원 변화 이후 갱신된 최고치 강수량이 저수지 제방 안정성에 영향을 미쳤을 것으로 추정된다.
