목조건축유산 화재와 방재에 관한 연구: 당진지역 목조 공소건축을 중심으로

A Study on Fire and Disaster prevention for Wooden Architecture Heritage: Focusing on the Wooden Catholic Secondary Station in Dangjin

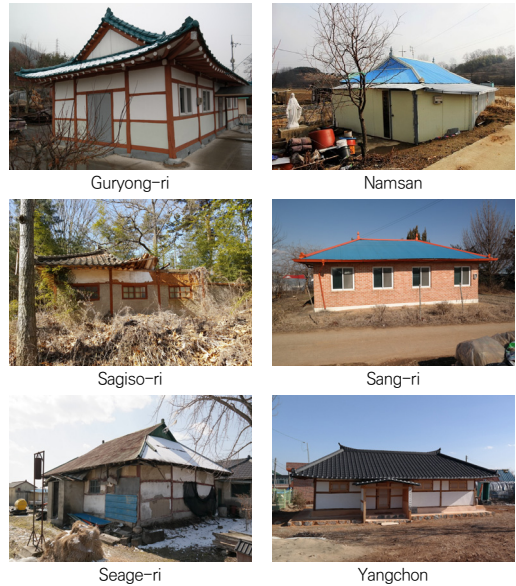
6개의 공소 중 미사용 공소가 3개소이며, 이중 사기소리공소와 남산공소는 접근성과 주변에서 상시관리나 보존을 위한 환경이 열악하여 현재 훼손의 정도가 크거나 방치되어 있는 상태이다.

[Fig. 2] Picture of Secondary Station in Dangjin
