22.9kV 케이블 단말 부위 소손 사고의 원인에 관한 고찰

A Consideration on the Causes of 22.9kV Cable Terminal Burning Accident

변압기(13.8/22.9kV, 35/40MVA) 22.9kV측 케이블 단말부위에서 원인을 알 수 없는 이유로 케이블 소손사고가 국내의 한 제조공장에서 발생하였다. 케이블 단말부위의 사고원인을 특정하기 위해서는 사고케이블뿐만 아니라 사고가 발생한 전력설비와 이에 대한 운전현황을 면밀히 분석해야 한다. 이 분석이 진행되지 않을 경우에 절연체손상, 공극형성, 이물질침입 등 케이블 시공오류에서 사고원인을 찾게 된다. 하지만 케이블사고는 시공 오류뿐만 아니라 케이블 자체결함, 운영·관리 문제, 외부 충격 등 다양한 원인에 의해 발생할 수 있기 때문에 사고 분석으로 원인 규명에 접근할 필요가 있다.

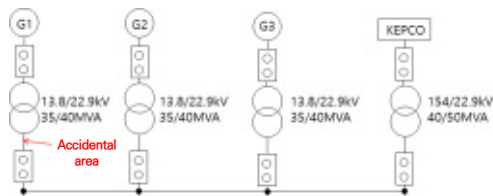
[Fig. 1] Diagram for electric distribution system

사고케이블은 발전기에 연결된 승압용 변압기(13.8/22.9kV, 35/40MVA)의 2차측인 22.9kV R1, S1, T1 선로 중 T1 상으로 고장지점은 변압기와 연결되는 케이블의 종단접속부위로, 계통구성은 자가용 발전설비 G1, G2, G3와 계통이 병렬운전, 교차투입 또는 단독 운전하여 운영할 수 있는 구조로 병렬 운전시 전압, 주파수, 위상 등의 동기가 필요하며 발전기 또는 각상의 과전류 또는 상간불평형으로 영상전류가 증가할 수 있다.
