## 도심하천 내 적수발생 지점에 대한 원인검토 및 개선방안 연구

### A Study on the Cause and Improvement of the Red-Water Occurrence in Urban Stream

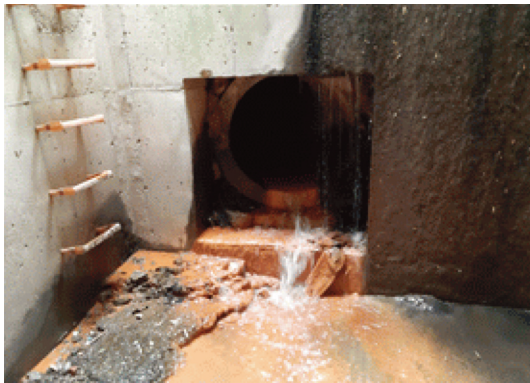
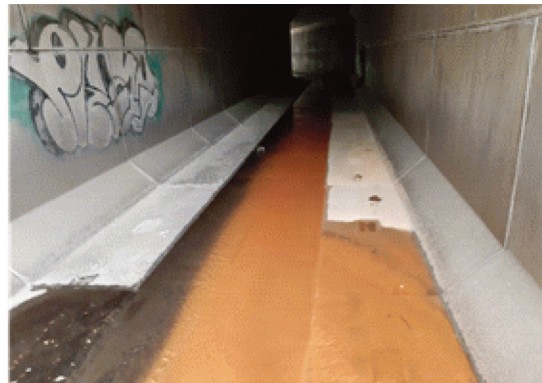
Figure 2A. Scenery of SBS

SBS는 성북천 상류부에 위치하며, 지하 매립관로를 통해 물이 유입되고 있었다(Figure 2A). 지속적으로 성북천에 유출이 발생하고 있으며, 유출수가 접촉하고 있는 관로면에서 철 성분의 침전 또는 침착이 일어나고, 그 위를 흐르는 물은 보다 심한 적색을 띠는 것처럼 보였다.

SBS는 지하 매립관로를 통해 물이 유입되고 있으며, 지속적으로 유출이 발생하고 있어 관로면에서 철 성분의 침전 또는 침착이 일어나고 있었다. 현장조사 시 유량은  $127 \text{ m}^3/\text{day}$ 로 조사되어 상당히 많은 유량이 유입되는 것으로 사료된다. 그러나, 실질적으로 물 자체의 색을 비교했을 때 붉은 경향을 보이고는 있으나, 비교적 심한 적색을 보이지는 않았다(Figure 4)

JPS와 JJS 지점은 정제된 곳에서 적수현상이 발생되어 유기물 및 미생물 등이 반응하면서 적수현상이 강화되는 것으로 보인다. SBS 지점은 물색이 적색을 띠고 있으나, 관거에 침착된 철 성분으로 인해 진한 적색을 띠는 것처럼 착시현상을 일으키는 것으로 사료된다. 실제로 물을 채취하여 비교한 결과, 붉은색을 띠기는 하지만 현장의 유수처럼 심한 적색을 띠지 않음을 확인할 수 있었다. 결과적으로 SBS 지점의 유입수가 현재의 상태로 계속 성복천에 유입될 경우 주변 하상에 지속적으로 침착되면서 적수현상의 영향 범위가 확대될 것으로 예측된다.

SBS 지점은 지하에 매설된 관로를 통해 지속적으로 적수가 유입되고 있으며, 이후 성북천의 성서1교 직하류부에 흘러들어와 미관적으로 영향을 미치기 때문에 적절한 처리방안 강구가 필요하다. 지속적으로 철 농도가 높은 물이 유입되면서 하상이나 유수의 바닥에 침전 및 침착된 철 성분으로 보다 선명한 적색을 띠는 착시현상이 발생하고 있으므로, 시각적으로 적수현상을 감소시키기 위해 지속적으로 바닥을 청소하는 방법을 고려할 수 있다. 궁극적인 처리방법은 여과 또는 침전 등의 방법으로 제거하는 것이 바람직하다. 생물막 여과를 이용하여 약 97%의 철을 제거할 수 있다고 보고되어 있으며(Jeon et al, 2003), 트리폴리인산나트륨의 회분식 반응을 통해 99.5%의 철 이온을 제거할 수 있다고 보고되어 있다(Hyun et al, 2009). 설치장소의 적절성과 유효공간 확보, 시설비 및 운전비 등의 경제성, 처리효율에 따른 목표수질 설정 등을 충분히 고려하여 사전연구 및 실험검토가 필요하다.

다른 방법으로는 하천의 하도를 활용하여 인공습지 등 자연형 처리방법 통해 적수가 유입되는 곳이나 유입 전에 하도습지 또는 식생여과지, 식생수로 등을 설치하여 하천 내 또는 직유입 전에 처리하는 자연정화방법을 고려해 볼 수 있다. 습지조성을 통한 철 이온 제거는 습지구조에 따라 다르지만 약 20%의 철 제거효율을 보이는 것으로 보고되어있다(K-water, 2021).

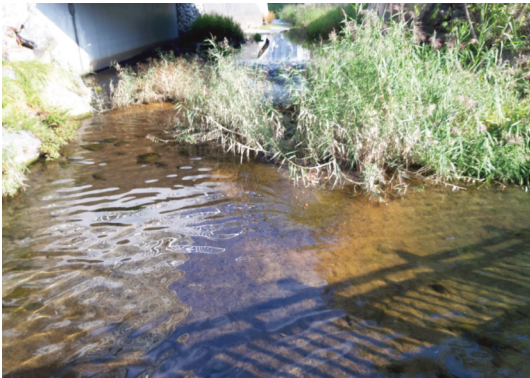
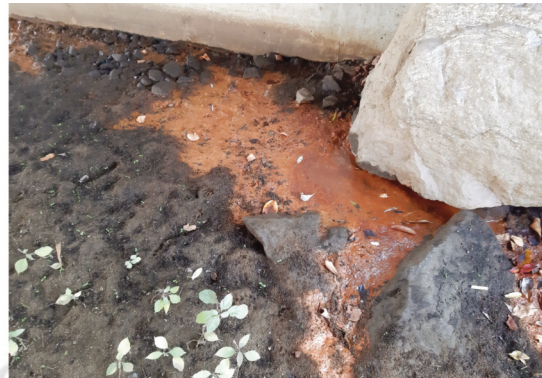
Figure 2B. Scenery of JJS

JJS는 탄천으로 유입되는 소하천으로 탄천 합류 직전에 위치한 지점이며, 하천 폭이 증가하면서 하천의 좌안은 지대가 높아 물의 흐름이 없고, 일부 구간에서 물이 고여 정체되고 있는 상태였다(Figure 2B).

JJS의 적수현상은 유수부와 분리된 물의 흐름이 없는 정체된 곳에서 발생했다. 특히 본 지점은 토양과 유기물, 미생물이 반응하면서 끈적이고 질척한 상태의 적수현상이 나타났다. 5월 13일 현장조사에서 수 시료를 채취한 후 분석한 결과 pH 7.2, EC 779  $\mu\text{S}/\text{cm}$ , DO 1.1 mg/L, BOD 4.86 mg/L, TOC 1.61 mg/L, T-N 2.49 mg/L, T-P 0.314 mg/L, SS 632 mg/L로 조사되었다. 일부 항목에서 높은 수치를 보인 것은 시료 채취 시 적은 유량으로 인해 일부 토양 성분이 포함되었기 때문으로 사료된다. 마찬가지로 주변의 토양은 적색토인 것으로 조사되었으며, 실제 현장에서 땅을 파서 토양의 색을 확인한 결과 적황색토 및 회갈색토의 토성을 보였다(Figure 6).

JJS 지점은 유수와 분리된 정체 구역에서 주로 발생되며, 주변 토양이나 지하수의 용출, 하천수의 월류 등으로 유입된 물이 산화작용에 의해 적수현상이 발생하는 것으로 추정된다. 하천수가 원활하게 흐르는 곳이 아니기 때문에 Fe를 처리하기 위한 공법적용에 한계가 있으며, 주변 유입수 차단도 어렵다. 따라서 가장 현실적인 방법으로는 식생 피복 등을 통해 외관상 보이지 않도록 하고, 식생으로 인한 uptake 작

용을 통해 추가적인 처리효과를 기대하는 것이 가장 효과적인 방법으로 판단된다.

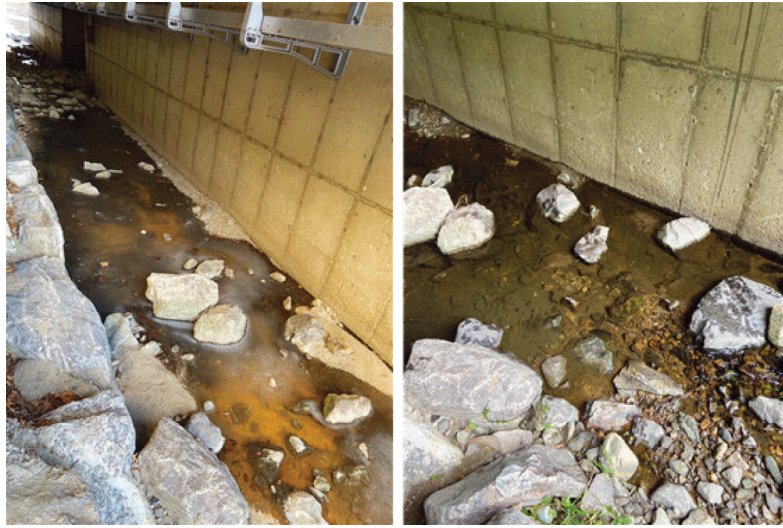
JPS는 2022년 1월 사전 예비조사에서는 적색을 띠는 물이 정체되어 있었으나, 2022년 5월 조사에서는 물의 흐름이 있었으며, 적수현상도 나타나지 않았다(Figure 3).

Figure 3. Scenery of JPS in preliminary survey (left) and field survey (right)

우리나라의 경우 갈색토, 적색토, 염류토, 회색토, 흑니토 등이 국지적으로 분포하고 있으며, 적색토는 라테라이트(Laterite)성 풍화생성물의 특징을 가지고 있다. 또한, Laterite성의 적황색토는 열대 및 아열대 지역의 화강암질 풍화잔적토의 상층에  $Al_2O_3$ 와  $Fe_2O_3$ 의 집적으로 인해 산화철에 의한 토립자의 변색작용 때문에 나타난다고 알려져 있다(Jung et al. 1996). 결과적으로 JPS 지점의 적수현상 원인은 토층이 주로 적황색토, 명황갈색, 암회갈색의 토양으로

이루어져 있고, 물의 정체로 인해 일시적으로 일어난 현상으로 사료된다.

JPS 지점의 경우 최근 하도의 변화로 물이 정체되지 않고 흐르면서 적수 현상이 해소된 상태이다. 이는 철 성분을 많이 포함한 물이 수리적 영향으로 정체되면서 수중의 높은 용존산소로 인해 산화작용으로 철 박테리아 등의 번식하여, 3가철이 입자상으로 전환되면서 적색을 띠는 것으로 추정된다. 따라서 JPS 지점은 물이 정체되지 않도록 하도를 관리하고 유수의 흐름이 유지될 수 있도록 관리가 필요하다.

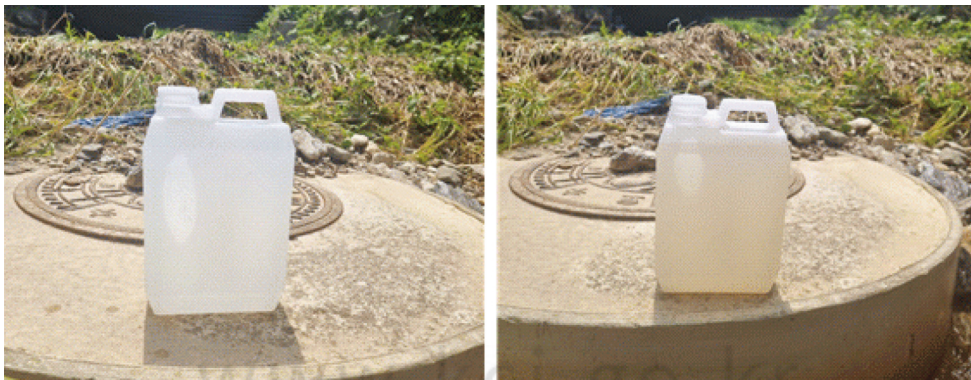
Figure 4. River water sample before inflow (left) and sample after inflow (right)

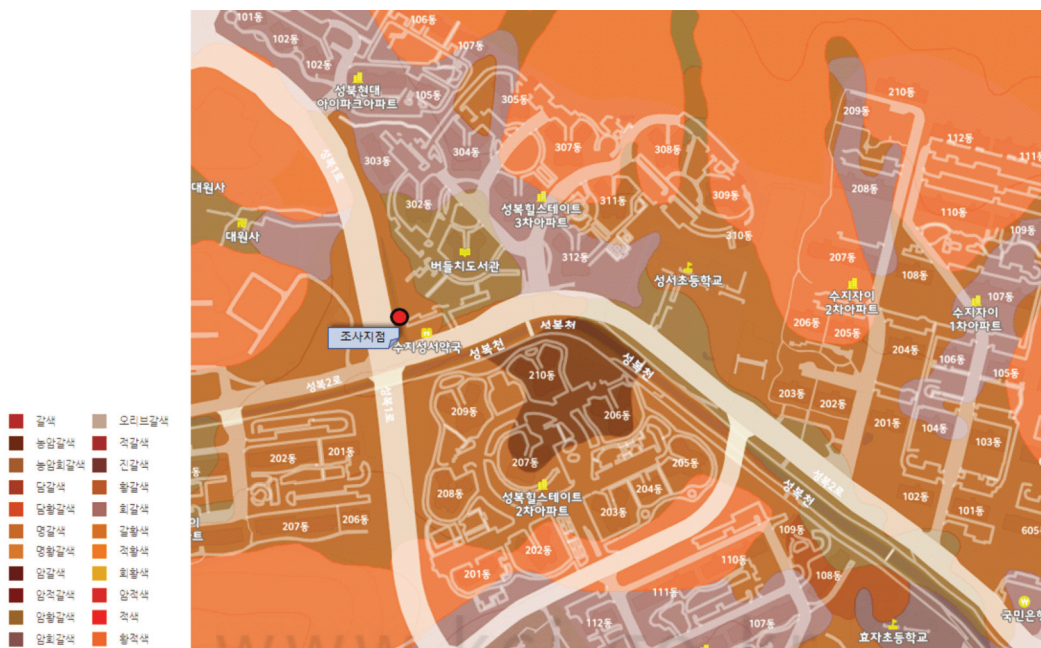
Figure 5. Soil color characteristics around SBS site

점을 판단 근거로 볼 수 있다. 따라서 강우 및 지하수 등이 토층을 거쳐 유출되는 과정에서 토양성분의 철을 용출시키고, 용출된 철 성분은 충분한 산소농도에 의해 산화 및 입자화되면서 붉은색을 띠는 것으로 추정할 수 있다. SBS 지점 주변의 토양이 적갈색 또는 적황색으로 나타나 철 성분의 함유량이 높은 것으로 예상된다(Figure 5). 이는 주변 토양으로부터 용출됨에 따라 Fe 농도가 높은 것으로 추정할 수 있다(Lee et al. 2003, Na et al. 2011).

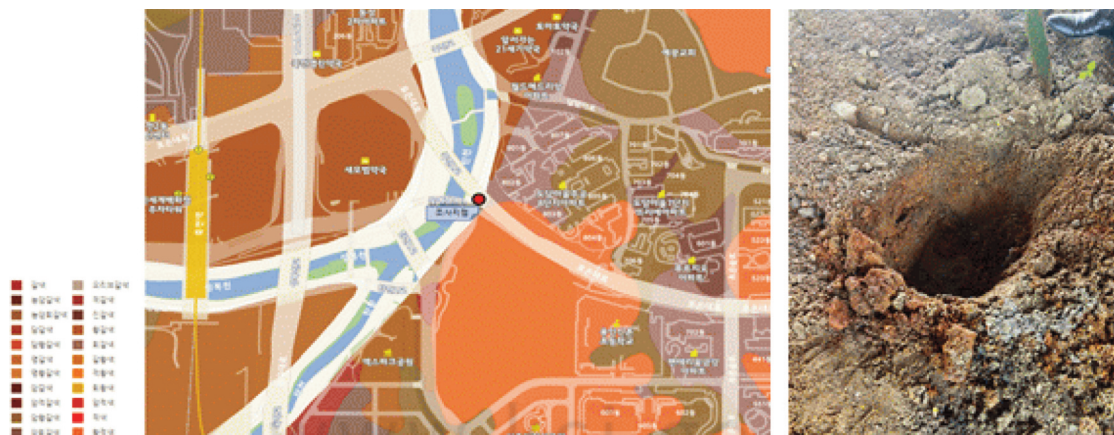
JJS 지점의 주변 토양을 채취하여 0.1N HCl 추출법으로 Fe 농도를 측정된 결과, Fe 농도가 846 mg/kg으로 조사되었다. 이는 일반토 및 폐광산, 산업단지에서 채취한 토양을 0.1N HCl 추출법으로 철 농도를 평가했을 때 일반토 73.2 mg/kg, 폐광산 325 mg/kg, 산업단지 613 mg/kg보다 높은 농도임을 확인할 수 있다(Chon et al. 2010). 결과적으로 수지구 토양은 적황색토 지역이 많아 토층에 철 성분이 높을 것으로 예상했던 바와 같이, 철 농도가 높았으며 이로 인해 적수 발생이 잦은 것으로 사료된다.

Figure 6. Soil color characteristics around JJS site (left) and results of excavation (right)

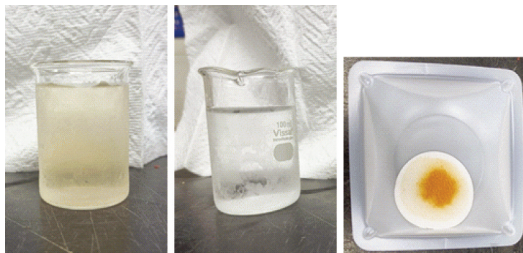
SBS의 수질이 특별히 나쁘지 않았음에도 불구하고 SS 농도가 높게 나타난 점과, 2가철이 3가철로 전환될 경우 철 입자로 전환되며 붉은색을 띠기 때문에 적수 중 Fe 성분은 용해성보다는 입자성으로 존재하는 형태가 많을 것으로 예측된다. 이에 입자성 Fe 성분 구분을 위해 유리섬유여지로 여과한 후 물의 색을 검토한 결과, 여과한 후 물의 색이 맑아진 것을 볼 수 있으며, 여과한 후 여지의 걸러진 철 성분이 많이 남아 있는 모습을 볼 수 있다(Figure 7). 따라서 SBS의 적

Figure 7. Results of water and filter paper after filtering SBS sample

수는 대부분 입자성 철 성분이며, SS 농도가 높게 나타난 것도 입자성의 철 성분에 따른 결과로 판단된다.

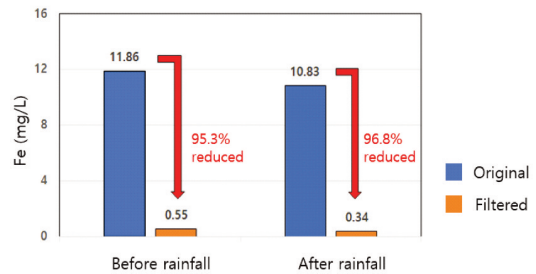
Figure 8. Results of Fe concentration reduction after filtration of samples

철의 형태 중 입자성 철의 농도를 정량적으로 확인하기 위해 10월 1일과 10월 3일에 채수된 SBS 시료를 유리섬유여지로 여과한 후 수 시료 중 Fe 농도를 측정하였다. 10월 1일 시료의 경우, 여과 전 농도가 11.86 mg/L에서 여과 후 0.55 mg/L로 낮아져 95.3% 감소하였으며, 10월 3일 시료는 여과 전 10.83 mg/L에서 여과 후 0.34 mg/L로 낮아져 96.8% 감소함을 확인할 수 있었다(Figure 8). 결과적으로 해당 지점은 입자성 철 제거를 통해 Fe 농도를 일반적인 하천수 농도범위로 감소시킬 수 있다는 것을 시사한다.

하지만 본 연구지점에서 발생하는 적수현상은 수중의 DO 농도가 충분하여 산화된 입자성 철 성분이 대부분인 것으로 평가되므로, 이를 제거하기 위한 적절한 여과방법 및 침전방법을 고려하는 것이 바람직하다. 따라서 용인시 내 하천의 적수현상을 억제하기 위해서는 입자성 철을 처리하기 위한 방안이 필요하며, 응집을 포함하여 침전 및 여과를 통해 제거하는 것이 가장 현실적인 방법으로 사료된다.
