# 이탈리아 건축 문화재의 보존과 복원

안지성

고려대학교 문화유산학과

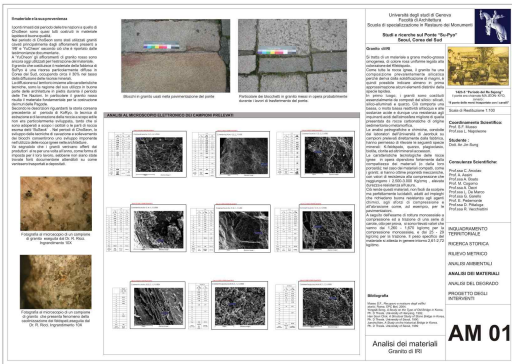
<그림 6> 이탈리아 건축문화재 보존, 복원방법론 예시 II : 재료의 물리·화학적 특성 분석도

재의 진단결과를 토대로 보존 혹은 복원과정에서 논의될 수 있는 ‘처리과정(존치, 제거, 강화 등)과 기법’등 대상문화재의 처리에 관련된 의사결정을 의미하는 개념으로 정의되고(Musso, 1997: 489), 이때 ‘조정’을 위한 기초자료(<그림 5>부터 <그림 9>까지<sup>13)</sup> 참조)는 정부차원에서 수립된 ‘평가지침’을 기준으로 작성된 현황자료들로 구성된다.

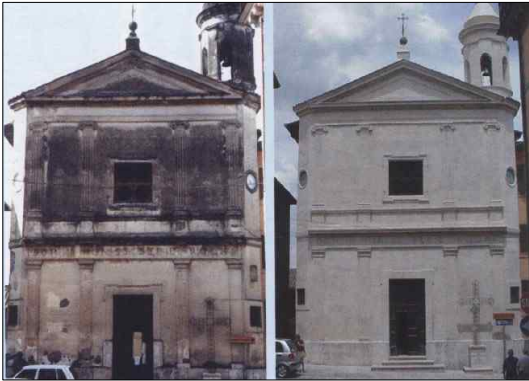
〈그림 11〉 Chiesa di Jesu in Genova 의 중앙벽면 복원 프로젝트 예시

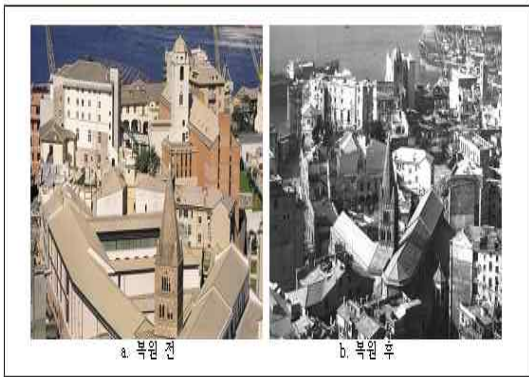
〈그림 12〉 Castello di Genova의 복원프로젝트 예시

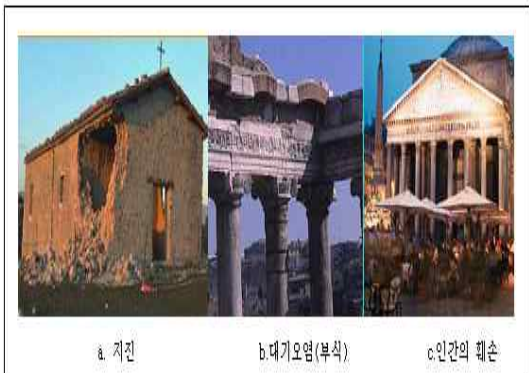
〈그림 14〉 <Carta del Rischio>의 건축문화재 관련 지표예시

문화유산에 대한 종합적인 데이터베이스라 할 수 있는 <Carta del Rischio>는 문화유산에 대한 자료수집에 사용되는 일반적인 지표로서 ‘구조상의 위기요소’, ‘환경오염에 따른 위기요소’, ‘인간활동에 의한 위기요소’ 등 크게 3가지 관점에서 ‘수치정보’와 ‘지형학적 정보’에 대한 자료수집과 분석이 가능하도록 구성되어 있다. 이중 건축문화재에 대한 지표로는 ‘지역적 차원에서의 위기요소’와 ‘문화재 자체의 취약점’에 관련된 자료들을 중심으로 ‘건축물의 수직·수평적 구조’, ‘지붕’, ‘경사구조물’, ‘장식요소’에 관련된 정보가 수집, 관리되고 있으며, 이를 통한 다양한 분석이 이루어지고 있다(〈표 1 참조〉).

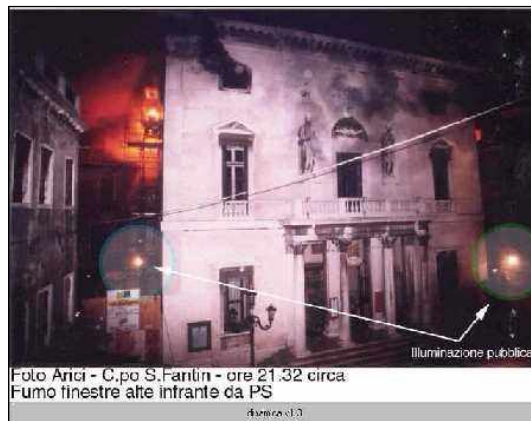
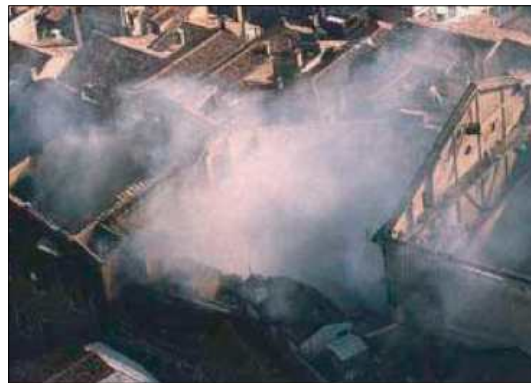
<그림 16> 1996년 1월29일 화재당시 현황사진

<그림 17> 1996년 1월29일 화재당시 현황사진

1996년 1월 29일 베니스의 <불사조 극장 : Teatro la Fenice in Venezia>은 1792년 축조되었으며, 두 번의 화재사건을 겪으면서 재 축조되었던 대표적인 이탈리아 건축문화재 중의 하나이다. 초기의 화재는 1836년 12월 13일 발생되었는데 화재로 인하여 극장내부의 벽면구조와 상층부 기단에 대한 훼손이 발생하게 되었고, 이에 대한 부분적인 보수, 보존작업이 1837년부터 1840년까지 약 3년 동안 이루어졌던 것으로 기록되어 있다<sup>17)</sup>. 두번째 화재는 1996년 1월 29일 발생되었고, 1836년에 발생하였던 화재에 비하여 그 피해 규모가 커서 붕괴에 이르게 되었고(그림 16,17참조), 2004년 8월 공사가 마무리되어 현재 일반에게 공개, 활용되고 있다.

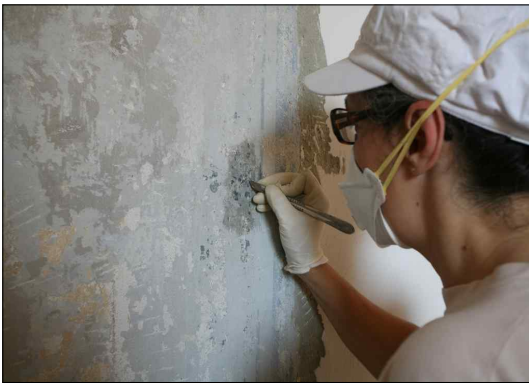
<그림 18> 극장 내부 벽화의 불순물 제거과정

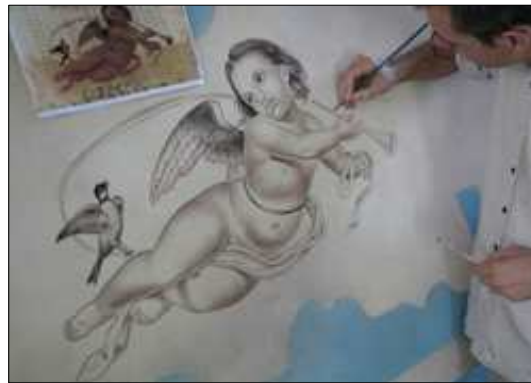
<그림 21> 극장내부 벽화의 복원처리과정

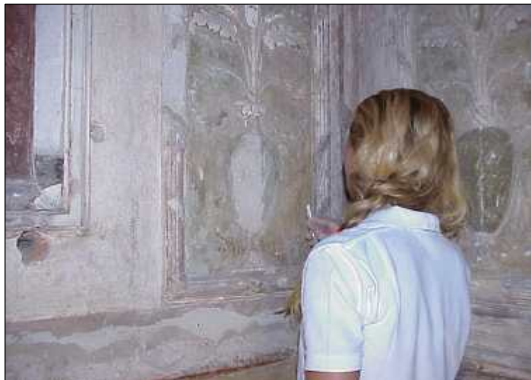
<그림 19> 극장내부 벽화의 보존처리과정

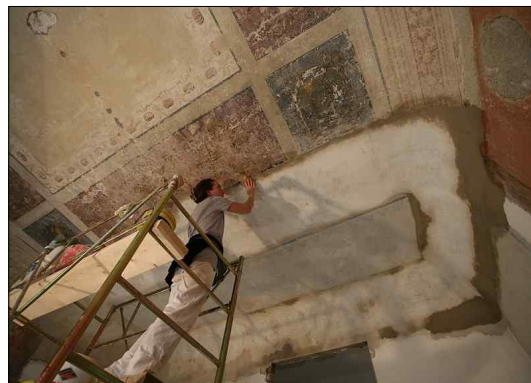
<그림 22> 극장내부 천정벽화의 복원처리과정

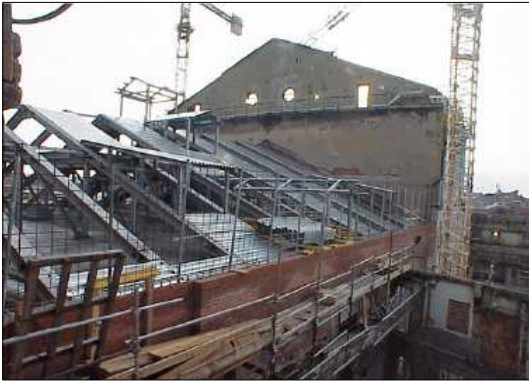
<그림 23> 붕괴된 천정부분의 복원공사 현황

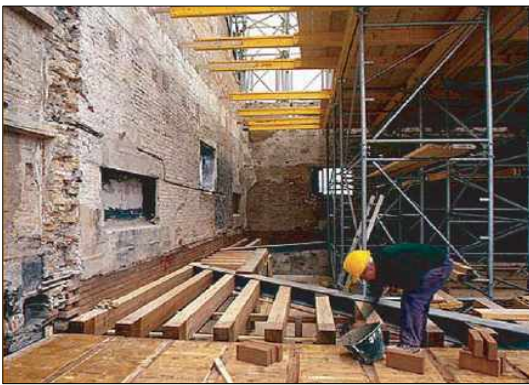
<그림 24> 관람석부분의 목재구조공사 현황

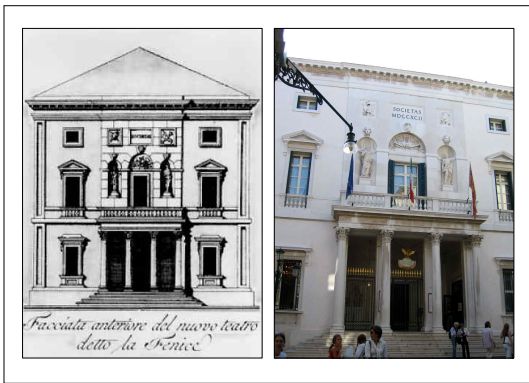
<그림 25> 'Teatro la Fenice in Venezia' 출입부 벽면의 복원 전(왼쪽/1808년~1811년사이 제작된 것으로 추정)과 복원 후(사진)

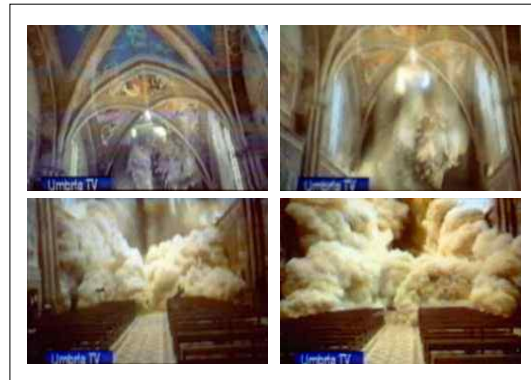
<그림 26> 1997년 9월 26일 <성 프란체스코 대성당 : La Basilica di S. Francesco>의 천정부분 붕괴과정

1997년 9월 지진으로 인한 대성당의 붕괴는 성당 천정에 2곳과 내벽 3곳, 외벽 4곳의 부분적인 붕괴를 가져왔으며, 지진발생 이후 1998년부터 2002년까지 5년 동안 수행된 복원사업은 총 9곳에 대한 보존공사와 복원공사 위주로 진행되었다. 특히, 성당 내부에 장식되어 있는 2곳의 천정벽화와 프레스코화에 대한 역사적 가치가 중요시되었던 만큼 당시 이탈리아 예술계에서 화두가 되었으며, 매우 심각한 수준에서 보존과 복원에 대한 결정이 논의되었던 것으로 기록되어 있다(Serio, 2003: 68).

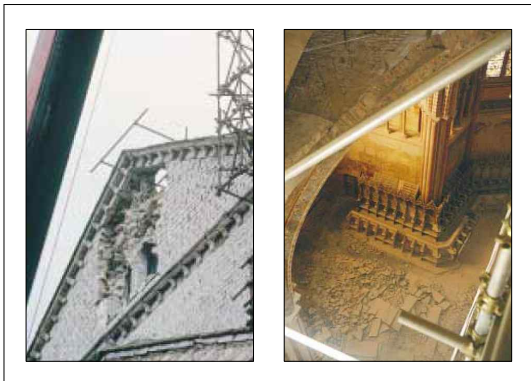
<그림 27> 1997년 9월 26일 지진으로 인한 <성 프란체스토 대성당:La Basilica di S. Francesco>의 붕괴현황

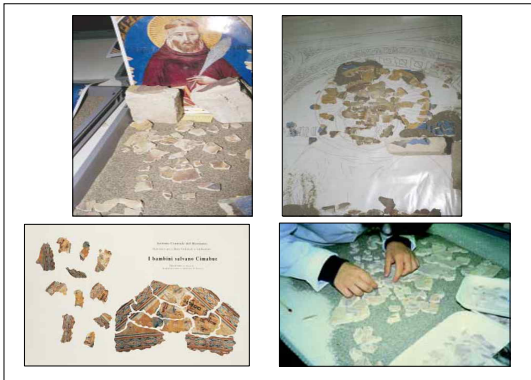
<그림 28> 붕괴된 천정벽화 잔여물의 수집, 관리, 그리고 재구성 과정

과정을 논의하기 시작하였고, 이듬해인 1998년 본격적인 처리작업에 들어가게 되었다. 복원사업의 시작과 함께 일차적으로 진행되었던 작업은 천정벽화의 붕괴에 따른 벽화조각에 대한 수집과 보존처리였는데, 이러한 작업과정들은 수작업에 의해서 이루어졌고 향후 ‘파편에 대한 재구성’과 복원작업에 있어서는 ‘진단학(Diagnostic)’적인 분석과 다양한 과학적 측정, 복원기법이 적용되었다고 한다.

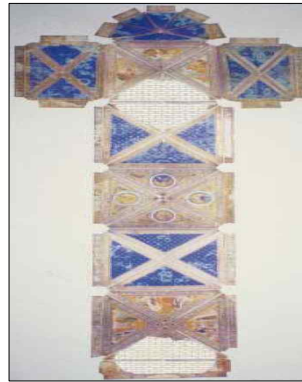
<그림 30> 사진측량기법을 적용하여 작성된 훼손도
