재활체육센터의 건축계획에 관한 연구 - 휠체어사용자를 중심으로 -

A Study on the Architectural Planning of the Rehabilitation Sports Center - Focused on the Disabled in the Wheelchair -

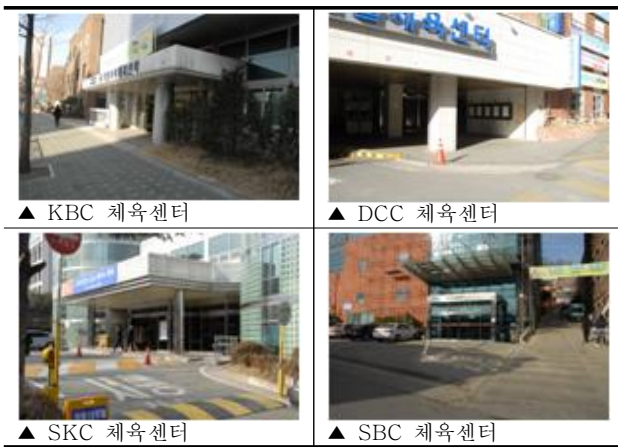
그림2. 출입동선

전면도로와 바닥의 고저차가 없으며, 자동문으로 설치된 주출입구부는 휠체어사용자의 출입을 용이하게 한다. 그러나 주 진입로 전면 인도가 차로쪽으로 기울어져 일반보행자는 물론이고 (전동)휠체어사용자의 접근에 어려움을 주고 있다.

지하주차장에 장애인전용주차공간을 운영하고 있으며, 반자동문으로 주차장에서 엘리베이터홀 및 계단실로 접근이 가능하다. 그러나 낮은 조도로 인하여 주차장내 이동에 불편하며 또한 시설안내도가 높게 설치되어 있어 프로그램 및 시설 관련 정보전달에 어려움이 있다. 후면부에 위치한 외부주차장에는 3대의 장애인전용주차장이 있으나 설치기준에 맞지 않는 서로 상이한 크기로 설치되어 있다. 주차후 건물진입까지의 도로는 바닥 고저차없이 자연스럽게 접근이 가능하며, 방풍실의 벽면쪽에 휠체어 보관장소가 있어 사용자의 편의를 도모하고 있다.

진출입부 외부 바닥면의 경사가 급하여 휠체어사용자는 물론 일반인의 접근에 불편함이 있으며, 건물목의 장애인 점자블록과 차량의 서행을 위한 험프가 교차되어 설치됨으로 진출입에 어려움이 있다. 외부주차장이

설치되어 있지 않으며, 장애인전용체육시설임에도 불구하고 전용주차공간이 부족하고 주차공간으로부터 출입 시에 차량통행로를 지나 가야하는 위험함이 있다. 장애인전용시설로서 다수의 장애인의 원활한 시설방문을 위하여 주차공간 확보가 필요하며, 안전을 위하여 출입부와 인접하여 전용주차공간의 배치가 이루어져야 한다. 현재 매우 낮은 조도로 인한 어두운 분위기를 주차장 이용 시에 안전을 위하여 조도의 상향조절이 필요하다. 지하주차장으로 부티의 출입구는 단차가 없어서 출입이 가능하나 문의 개폐방식과 손잡이의 형태상 휠체어사용자의 이용에 어려움이 있다.

엘리베이터의 사용을 위한 출입은 용이하나 지하주차장과 연계된 엘리베이터홀에 설치되어 있는 정보 안내판의 위치가 높아서 인지하기에 어려움이 있다.

주출입구 좌측에 장애인 전용주차공간(5대)을 운영하고 있으나 주차후 주출입구까지 이동 시에 차도를 이용함으로써 시설이용자의 안전을 위협하고 있다. 이를 보완하기 위하여 장애인 전용주차장 후면부에 주출입구 접근을 위한 보도의 설치가 필요하다. 또한 기후변화에 따른 사용에 어려움을 고려하여 지붕구조물을 설치하는 것이 바람직하다.

주출입부 좌우측에 설치된 경사로를 통하여 휠체어사용자 진출입을 유도하고 있으나 우측경사로의 경우에 차량통과동선과 겹쳐서 위험하며, 또한 전면에 설치된 고속방지턱으로 인하여 진행에 어려움이 있다.

외부주차공간이 두 곳에 계획되어 있다. 체육센터와 조금 떨어진 곳에 위치하고 있는 외부주차장의 경우에 장애인전용주차장이 있으나 하차 후에 보도의 사용이 불가능하며 기울기가 있는 차도를 통하여 체육센터까지 이동해야 하는 위험이 있다. 이와 함께 체육센터의 출입구 부분에 10대 이상의 주차가 가능한 장애인전용주차장이 설치되어 있다. 주출입구부분에 낮은 단차가 있어서 외부경사로가 우측에 설치되어 있으나 장애인주차공간과 반대쪽에 설치되어 있어서 진출입 동선이 교차되며, 차량통행으로부터 안전한 이동에 불리하다. 주출입구 부분은 자동문이 설치되어 있어 휠체어사용자의 이용에 편의를 제공하고 있다.

출입동선과 관련된 장애요소로는 경사진 전면부 인도, 주차장의 낮은 조도, 높은 시설안내도, 상이한 장애인전용주차장의 크기, 장애물이 있는 진출입부, 전용주차공간 부족, 하차 후 안전한 진입로 부재, 외부주차장 지붕구조물 부재, 경사로 진입 및 차량동선의 교차, 방풍실내 안전지대 부재, 일반 진출입동선과 교차하는 경사로 위치 등이 있다.

또한 좌측의 경우에는 주차차량과 인접하여 배치되어 있어서 주의가 요구된다. 이를 보완하기 위하여 경사로의 계획 시에 차량 통행을 위한 진입도로와 분리설치 및 경사로 주변과 주차장과의 이격거리를 유지함으로써 진출입 시에 충돌 위험으로부터 보호한다.

주출입구부가 쌍여닫이문의 방풍실로 계획되어 있을 경우에 양쪽문을 동시에 열었을 때 문 사이에 휠체어가 안전하게 머무를 수 있도록 계획한다. 또한 자동현

금인출기, 자동판매기 등을 비롯한 서비스 기기는 일반인들의 도움없이 사용하기에 어려운 상황으로서 휠체어사용자의 원활한 사용을 위하여 하단부의 높이를 조정하여 설치 운영하는 것이 바람직하다.

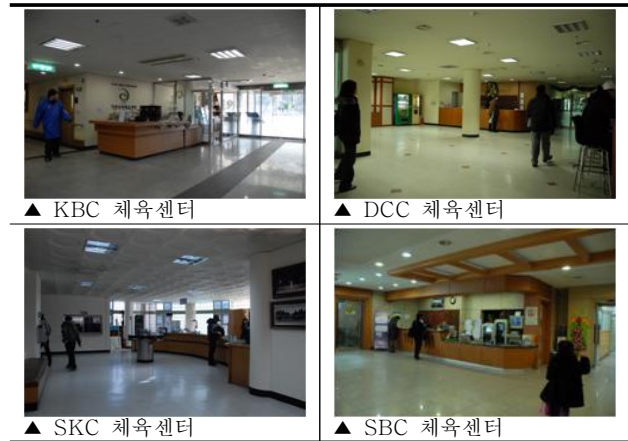
그림3. 프로그램 안내 및 등록동선

휠체어 사용자와 어린이를 위하여 낮은 안내데스크가 홀과 더불어 출입구 우측 직각방향으로 설치되어 있으나 안내데스크 하단부 계획소홀로 인하여 전면부 접근에 어려움이 있다. 또한 신체장애인이 안내 및 접수를 담당할 경우에 안내데스크로의 출입과 업무공간내의 움직임에 어려움이 있다. 또한 게시판의 설치위치가 높아서 정보전달이 용이하지 못하다.

엘리베이터 스위치의 위치가 휠체어사용자가 접근하기 어려운 두 벽체의 모서리부분에 설치되어 있다. 엘리베이터홀 및 계단실 부분에 휠체어사용자를 위한 현재 부분적으로 설치되어 있는 벽체 하부보호대를 연속적으로 설치를 한다.

로비에서 화장실 사용자의 프라이버시 보호를 위하여 간막이가 설치되어 있으나 미닫이문의 손잡이 위치가 벽쪽으로 자리하고 있어서 휠체어사용자의 이용에 어려움이 있다. 또한 손잡이 모양이 사용하기에 용이하지 않다. 화장실(대변기)의 사용 시에 필요한 기구들이 설치가 수칙에 맞지 않아서 사용에 어려움이 있으며, 세면대의 모양이 하단부가 낮아서 휠체어사용자가 이용할 경우에 불편함으로 전용세면기를 설치하는 것이 바람직하다.

대부분의 체육센터에서와 같이 휠체어사용자의 안내 및 접수대의 높이와 하단부 즉, 휠체어사용자의 발이 닿는 부분에 대한 계획소홀로 인하여 사용에 어려움이 있다. 엘리베이터의 경우에는 편의시설 기준에 준한 설치와 이동간의 장애물이 없어 사용에 용이하다.

엘리베이터 전면 대기공간과 스위치의 높이는 적당하나 두 벽체가 만나는 모서리부에 설치하여 휠체어사용자의 접근에 어려움이 있다. 내부스위치의 경우에도 높이는 적당하나 엘리베이터의 문에 인접하여 설치되어 있어서 이용에 불편함으로 내부스위치는 장애인의 안전한 사용이 가능하도록 출입문에서 이격거리를 유지하여 설치한다.

장애인전용화장실의 경우에 간이식 주름문으로 설치되어 있어 사용자의 심리적 불안과 프라이버시 보호의 측면에서 불리하며, 세면기가 모서리 부분에 인접하여 설치되어 있어 사용에 어려움이 있다. 내부 보조기구로서 휴지걸이가 멀리 설치되어 있고 세면기의 거울이 벽면과 동일하게 수직적으로 설치되어 있어 휠체어사용자에게 많은 불편함을 주고 있다.

출입구 우측에 위치한 안내 및 접수대의 구성은 일반인을 위한 부분과 장애인을 위한 부분으로 이루어져 있으나 타 시설과 동일하게 휠체어사용자의 원활한 이용을 위하여 하단부 변경이 요구된다. 엘리베이터는 휠체어사용자의 이용에 무리가 없도록 설치되어 있다. 장애인화장실의 경우에 간이주름문으로 설치되어 있어

서 사용자의 심리적 측면에서 불편함이 있다. 대변기의 보조기구 설치가 미흡하며, 휴지걸이가 사용하기 어려운 곳에 위치하고 있다. 세면기의 사용을 위한 보조기구의 설치가 있으나 수평바가 누락되어 있으며, 휠체어사용자를 위한 경사거울이 설치되어 있다.

프로그램 안내 및 등록동선과 관련된 장애요소로는 안내데스크의 하단부 계획부재, 벽체 모서리의 엘리베이터 스위치, 벽체와 인접한 화장실손잡이의 위치, 화장실 보조기구의 설치오류, 엘리베이터문과 인접한 스위치, 화장실의 간이 주름문 등이 있다.

안내 및 접수대의 높이를 부분적으로 낮추었으나 사용시 하단부 걸림으로 인하여 어려움이 있으므로 휠체어 사용자들의 원활한 이용을 위하여 안내 및 접수대의 높이 및 깊이를 조정하는 것이 바람직하다. 또한 일반인 동선을 고려하여 혼잡을 피할 수 있는 위치에 배치한다.

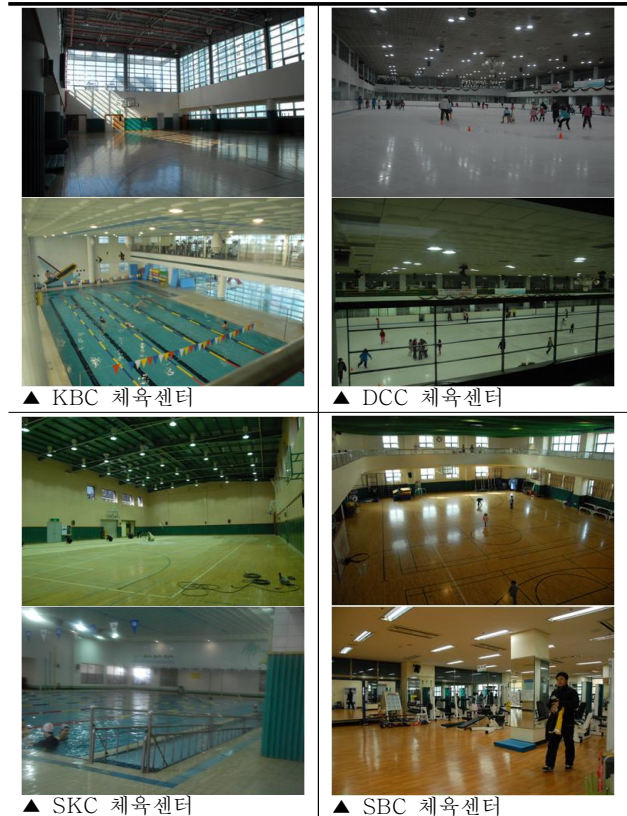
그림4. 프로그램 참여동선

엘리베이터를 통한 5층 체육관까지의 이동이 용이하나 체육관 출입부는 미단이 문 및 손잡이가 마주보는 벽체에 가까이 설치되어 있고 손잡이의 모양으로 인하여 사용에 어려움이 있다. 단차가 없는 바닥설계로 자연스러운 접근 가능하나 출입문의 관찰창이 높게 설치되어 휠체어사용자의 이용에 불편함이 있다. 또한 하단부의 지지없이 상단부만 이용하여 개폐하는 미단이 출입문으로 휠체어사용자가 충돌할 경우에 문의 파손 우려가 있다.

체육관내부의 벽체는 모두 충돌보호대가 설치되어 안전하나 농구대는 높이조절이 안되어 종목에 따른 가변

적용이 어렵다. 갱의실 및 샤워실 그리고 물품보관함이 체육관 밖에 분리설치되어 있어 사용에 불편함을 주고 있다.

수영장 접수 및 관람실은 4층, 수영장은 3층에 각각 분리 운영되고 있다. 수영장내에 장애인 전용레인이 2개소가 운영되고 있으며, 장애인 전용레인과 인접하여 휠체어사용자의 접근이 용이하도록 수증경사도가 설치되어 있다. 또한 휠체어사용자의 관람실 사용이 용이하나 수영장 관람실의 상부 개방으로 인하여 4층 전체에 높은 습도를 보이고 있는 등 수영장내의 온도조절 및 상층부의 습도조절에 어려움이 있다.

1층부의 헬스장은 바닥의 고저차가 없어 로비공간으로부터 휠체어사용자의 진출입 용이하나 출입문 손잡이 형태로 인하여 개폐에 어려움이 있다. 또한 동일한 층에 위치한 스케이트장 관람석은 일반인 사용에는 무리가 없으나 휠체어사용자는 높은 간막이로 인하여 관람이 불가능하다.

휠체어사용자가 엘리베이터를 이용하여 이동할 경우 스케이트장 진출입과 휴게공간 사용에 어려움이 없으나 휴게 및 대기공간을 포함하여 전체적으로 낮은 조도로 매우 어두우며, 대어를 위한 접수대의 높이로 인하여 휠체어사용자의 이용이 불편한 상황이다. 아이스링크 외곽에 설치되어 있는 탈의공간의 경우에 가설치물과 같이 천으로 만들어져 있어 사용에 어려움이 있으며 화장실은 매우 낮은 조도로 찾기가 어려우나 휠체어사용자의 진출입에는 불편함이 없다. 그러나 장애인전용화장실의 물내림스위치가 변기 후면에 설치되어 사용이 어려움이 있으며, 보조기구의 종류와 설치방향 및 휴지걸이의 잘못된 위치설정으로 인하여 사용하기에 어렵다.

엘리베이터 홀 전면에 수영장전용휠체어가 배치되어 있으며 수영장 진입부에 미끄럼 방지바닥재와 더불어 일반휠체어 보관공간이 계획되어 있다. 그러나 공간의 협소함으로 인하여 탈의실내부에도 휠체어를 보관하고 있어 보관공간의 확대설치가 요구된다. 탈의실내는 휠체어사용자가 탈의 및 착의에 어려움이 없는 넓이를 확보하고 있으며 샤워실에는 장애인을 위한 보조기구(의자, 손잡이 등)들이 설치되어 있어서 사용에 어려움이 없다. 수영장과 샤워실 중간부에 장애인화장실이 설치되어 있어 사용에 용이하나 출입문이 커튼으로 되어 있어 프라이버시 침해가 우려되며, 휴지걸이가 멀리 있어서 사용에 어려움이 있다. 수영장 출입문은 미닫이형식으로서 사용에는 어려움이 없으며, 수영장내

3층의 체육관은 엘리베이터로 접근을 할 수 있으나 외부출입구에 전면에 경사도가 설치되어 있어 장애인이 혼자서 사용할 경우에는 문의 개폐가 매우 어렵다. 연결복도의 창의 경우에 높은 창턱으로 인하여 일반인들은 외부조망이 가능하나 휠체어사용자의 경우에는 어려움이 있다.

재활체육실과 5층의 에어로빅실은 바닥의 높이차는 없으나 문의 손잡이 형태로 인하여 개폐에 어려움이 있다. 장애인화장실의 경우에 간이주름문으로 되어 있어서 프라이버시보호와 심리적 측면에서의 어려움이 있으며, 장애인의 사용을 고려한 손잡이형태로의 변경이 필요하다. 또한 세면기가 두 벽체의 모서리 부분에 설치되어 있고 휴지걸이의 위치가 멀어서 사용하기 어려움이 있다. 6층에 위치한 헬스장의 경우에 바닥의 고저차가 없어서 지체장애인의 접근이 용이하나 내부공간에 운동기구의 배치가 밀집되어 있어 사용이 원활하지 못하다.

수영장이 위치하고 있는 3층까지의 이동이 용이하고 탈의실은 사용자의 진출입 및 갱의에 어려움이 없으며 수영장 내부에도 장애인전용레인과 함께 경사도가 설치되어 있다.

5층 체육관의 사용에 어려움이 없으나 탈의실 및 샤워실이 배치되어 있지 않아서 불편함이 있다. 헬스장의 경우에 장애인들의 기구접근 및 사용하는 데 어려움이 없으나 별도의 탈의 및 샤워실이 계획되어 있지 않다.

프로그램 참여동선과 관련된 장애요소로는 손잡이의 위치 및 모양선정 오류, 주공간과 분리된 갱의실, 샤워실, 물품보관함, 관람석 계획오류, 높은 접수대, 협소한 탈의공간, 화장실 보조기구 설치오류, 샤워실 보조기구 부재 등이 있다.

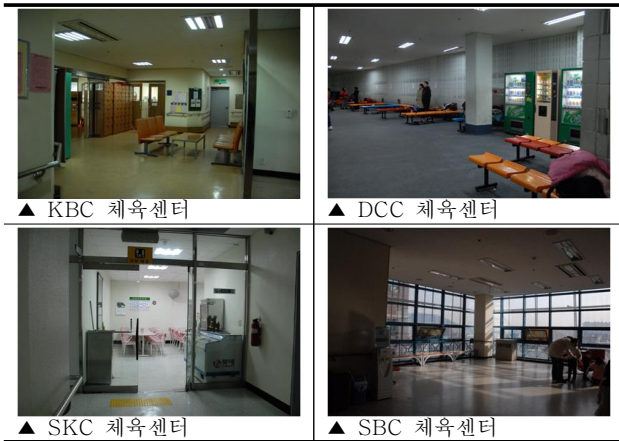
그림5. 휴게동선

1층부의 휴게공간내에 설치된 테이블은 휠체어사용자의 이용이 어렵지 않으나 자동판매기의 위치가 휴게공간의 테이블 및 의자와 겹쳐서 사용하기 불편하다. 5층의 홀부분과 및 체육관 전면부에 설치되어 있는 휴게공간의 사용에는 어려움이 없으나 매우 낮은 조도로 분위기가 어둡다.

지하1층의 편의점은 휠체어사용자의 접근은 용이하나 손잡이와 문의 개폐형식으로 인하여 사용에 어려움이 있다. 스케이트장의 중층부에 위치한 휴게공간은 고정식 벤취형태의 의자 설치를 피하고 이동식으로 설치함으로써 휠체어사용자의 이용을 용이하게 할 수 있다.

1층부에 휴게공간과 편의점이 설치되어 있으며, 로비 우측의 별도의 휴게공간은 불박이의자가 설치되어 있어 휠체어사용자가 함께 이용하기에 어려움이 있다. 이와 인접하여 있는 편의점 사용에는 문제가 없으나 휠체어사용자를 위해서는 계산대의 조정이 필요하다. 지하1층 식당의 경우에 바닥고저차 없어 휠체어사용자의 접근에는 어려움이 없으나 손잡이 형태가 휠체어사용자가 이용하기에 불편하게 되어 있다.

휴게공간은 1층과 3층, 5층에 각각 위치하고 있다. 1층 휴게공간은 로비와 연계하여 설치되어 있으나 대기공간과 같이 벤취형의 일방향 구성형식으로 되어 있어 휠체어사용자에게는 불편하다. 다른 편에는 자동판매기와 함께 작은 휴게공간이 마련되어 있으나 의자설치간격의 협소함으로 인하여 자동판매기 사용을 위한 접근이 어려움이 있다. 3층과 5층에 위치한 휴게공간은 동일한 부분에 계획되어 있으며 밝은 분위기의 휴게공간으로서 장애인의 사용에 어려움이 없다.

휴식동선과 관련된 장애요소로는 의자형태 및 협소한 간격, 낮은 조도, 출입문의 손잡이, 높은 계산대, 고정된 탁자와 벤취, 좁은 판매자 공간, 판매기기 설치오류 등이 있다.
