공연시설의 정당한 편의 제공 실태에 관한 연구

A Study on the current status analysis of Reasonable accommodations at Theater

김인순 Kim, In-soon* | 이규일 Lee, Kyoo-il** | 안성준 An, Sung-Joon***

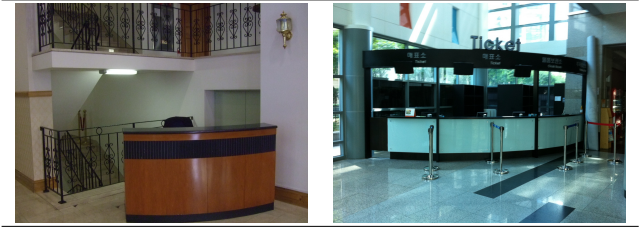
[그림 4] 공연장의 기타시설 주요현황

(B시설) 접수대 높이 부적정, (H시설)매표소 하단 높이 및 하부깊이 미확보

접수대의 경우 설치율 또한 타 항목에 비해 가장 높은 수치로 평가되고 있으나 접수대 높이 및 깊이가 적정하게 설치된 곳이 D시설 1개소에 불과하여 관람자 동선의 초기행태인 접수대에서부터 장애인등을 고려하고 있지 않는 것으로 볼 수 있다.

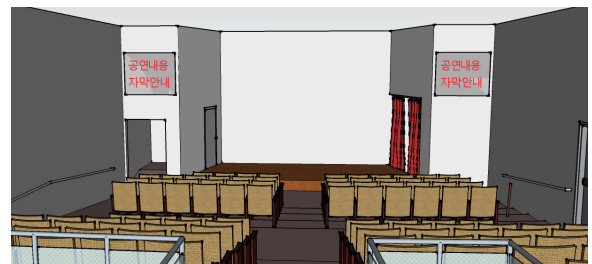
[그림 11] 자막해설 서비스

시각장애인이 눈으로 공연을 볼 수 없더라도 공연의 관람에 제한을 두어서는 안되므로 시각장애인이 공연에 대한 정보를 얻을 수 있도록 공연장에는 점자공연안내책자 또는 점자브로셔를 구비하는 것이 바람직하며 자막해설 서비스를 하는 것도 필요하다. 또한 청각장애인의 경우 공연내용을 자막으로 안내하면 공연자의 대사를 이해할 수 있어 공연을 이해하는데 도움이 될 수 있다. 특히 청각장애인을 위한 진동좌석을 설치하여 소리를 진동으로 느낄 수 있도록 하는 서비스를 제공할 수 있다면 청각장애인의 문화 체험의 서비스를 한층 더 높일 수 있게 될 것이다.([그림 11]참조)

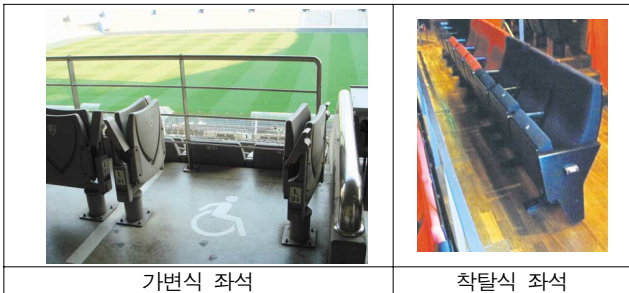
[그림 13] 휠체어사용자용 관람석 확보의 예

관람석은 휠체어사용자와 보조인 또는 동행인과 나란히 앉을 수 있도록 통로에 근접한 좌석을 휠체어용 관람석으로 설치하면 유리하다. 또한 가변형 좌석을 설치하면 휠체어 사용자가 이용하지 않는 공연의 경우 일반적으로 활용하다가 장애인이 동행인과 함께 오면 나란히 함께 관람할 수 있으므로 편리하다. 휠체어가 정차할 수 있도록 빈공간을 확보하여 장애인용 관람석을 확보한 유형의 경우에도 일반좌석과 나란히 설치하는 것이 바람직하다.([그림 13]참조)

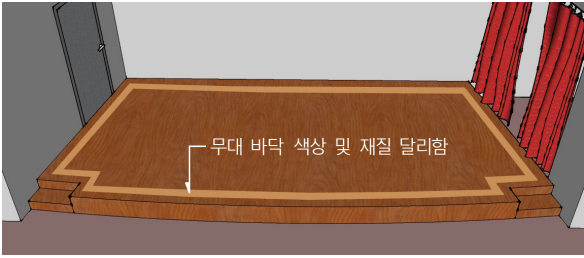
[그림 16] 시각장애인 공연 무대의 바닥 예

시각장애인이 공연하는 무대에는 벽면 돌출물이나 무대상부(최소 2.1m이상)의 장애물이 제거되어야 시각장애인이 위험을 느끼지 않고 공연에 집중할 수 있을 것이다. 또한 시각장애인이 공연하는 무대의 경우 전후면과 측면 바닥에는

재질을 달리함으로써 시각장애인이 이를 감지하여 공연을 위한 이동 도중 무대 아래로 추락 또는 벽면충돌을 방지할 수 있다.([그림 16]참조)
