A Study on Improvement of Installation Standards for Tactile Walking Surface Indicators

시각장애인 점자블록 설치기준 개선방안 연구

Kang, Byoung Keun* 강병근 | Shin, Dong Hong** 신동홍 | Park, Kwang Jae*** 박광재 | Kim, Sang Woon**** 김상운

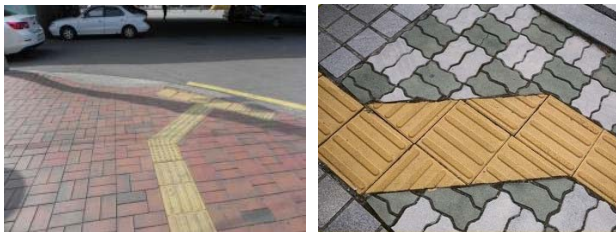
[Figure 2] Installation Error - Guiding Pattern

a) 굴절지점에 점형블록 설치후 이어붙임

b) 선형블록 현장가공후 이어붙임

이러한 지침의 차이는 선형블록의 굴절지점에서 여러가지 형태의 연결방식이 혼용됨으로써, 시각장애인에게 정확한 정보전달이 어려울 수 있다. 또한 지침의 도면에서는 선형블록을 절단하여 연결하는 것으로 표현되어 있으며, 많은 시공사례에서도 점자블록을 현장에서 가공하여 사용되고 있는 것으로 나타나고 있다(Figure 2). 점자블록을 절단하여 사용하는 경우 매립식 블록의 특성상 파손의 위험이 높으며, 점자블록의 형태가 변경되어 시각장애인이 점자블록으로 인식하지 못할 수 있다. 따라서, 불필요한 현장가공이 없는 일관성있는 연

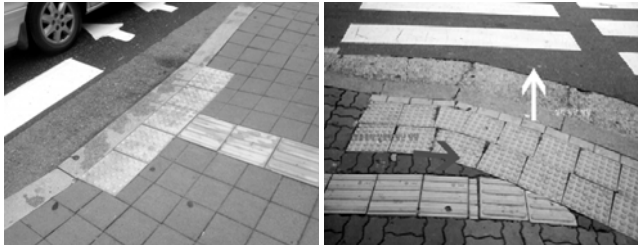
[Figure 3] Installation Error - Pedestrian Crossings

a) 경고블록 설치폭, 설치위치의 오류

b) 보행방향 유도 오류

두 설치지침에서는 점형블록의 설치위치를 연석에 인접하여 설치 또는 연석에서 30 cm 간격을 두고 설치하는 것으로 차이를 보이고 있으며, 시각장애인용 편의시설 설치매뉴얼은 도면에서는 연석과 30 cm의 간격을 두는 것으로 표현하고 있으나 설치기준의 설명에서는 명확한 언급이 없다. 또한 일반적인 설치부분에서 별도로 횡단보도의 점자블록 설치폭을 30 cm ~ 90 cm 사이로 규정하고 있어, 시공자의 해석에 따라 여러 가지 형태로 설치될 가능성이 있다(Figure 3).

점형블록과 연결되는 선형블록의 설치에서도 이중으로 설치하는 방식과 한줄로 설치하는 방식으로 설치기준의 차이점을 보이고 있으며, 횡단보도의 진행방향 표시에 대해서도 명확한 설명이 부족하다. 선형블록의 진행방향 표시 오류는 횡단보도의 점자블록에서 가장 많이 언급되는 시공오류이므로, 선형블록 설치에 대한 설치기준의 개선이 필요하다(Figure 3).

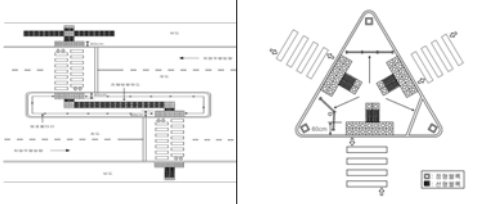
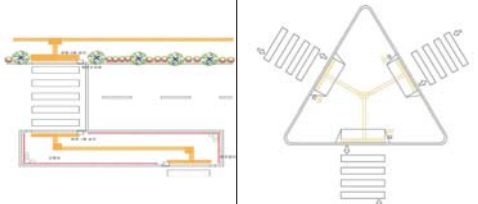
[Table 4] Comparing: Pedestrian Refuge

<ul style="list-style-type: none"> - 각 횡단방향 모두에 점형블록을 설치, 가로폭은 턱낫추기가 된 연석과 같은 폭으로, 세로폭은 60 cm로 설치 - 휠체어사용자의 이용을 위해 교통섬 중앙은 평탄하게 설치 - 교통섬의 모서리는 다른시설을 설치하거나 방호울타리 설치 - 보행자의 정지를 위해 설치한 교통섬이 아닌 경우에는 점자블록을 설치하지 않음 	
시각장애인용 편의시설 설치매뉴얼

<ul style="list-style-type: none"> - 교통섬 횡단보도 폭만큼 점형블록을 설치 - 점형블록은 2중으로 설치, 설치방향은 횡단방향과 수직선상 - 좁은 교통섬(유효폭 2.4 m 이하)은 점형블록을 한줄로 설치 - 선형블록은 횡단보도의 진행방향과 같은 방향으로 횡단보도 전면 점형블록의 중심으로부터 교통섬을 벗어나는 횡단보도 측 점형블록의 중심으로 연계하여 설치 - 유효폭 2.4 m 이하의 교통섬에서는 선형블록의 설치 생략

교통섬의 시각장애인 점자블록 설치에 대해서는 횡단보도와 마찬가지로 장애인 편의시설 표준상세도에서는 언급되어 있지 않으며, 도로안전시설 설치 및 관리지침과 시각장애인용 편의시설 설치매뉴얼에서는 다음 [Table 4]와 같은 설치기준을 제시하고 있다. 두 설치지침 모두 공통적으로 교통섬에서는 횡단보도의 폭은 전면 턱낫추기를 하고 점자블록을 설치하도록 하고 있다. 그러나 점형블록의 설치에 있어서 두 지침은 횡단보도와 동일하게 연석과 인접하여 설치하거나 30 cm 간격을 두고 설치하는 차이점을 보이고 있으며, 선형블록의 설치도 횡단보도의 경우와 동일한 설치기준의 차이점을 보이고 있다.

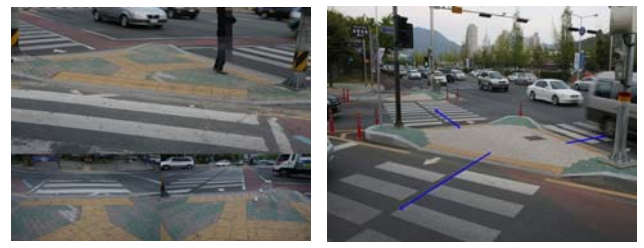
[Figure 4] Installation Error - Pedestrian Refuge

a) 두가지 설치방식의 혼용

b) 보행방향 유도를 위한 선형블록 미설치

또한 두 지침의 설치도면상에서도 큰 차이점을 보이고 있어 설치지침의 선택에 따라 전혀 다른 형태의 점자블록이 설치될 수 있으며, 예외사항의 잘못된 해석에 따라 점자블록이 설치되지 않는 오류가 발생할 수 있다(Figure 4).

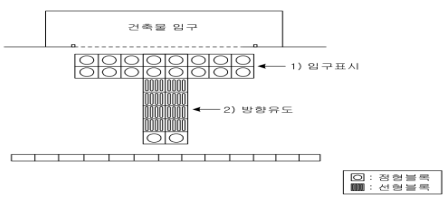
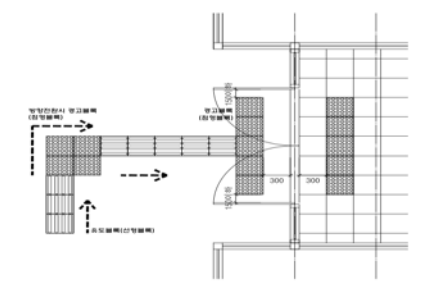
[Table 5] Comparing: Main Entrance

<ul style="list-style-type: none"> - 지하도 및 육교의 출입구, 건축물의 입구에는 점형블록 설치 - 점형블록의 가로폭은 각 입구의 폭만큼, 세로폭은 60 cm, 진행방향을 알리는 선형블록을 중앙에 설치하고 끝부분은 점형블록으로 마무리
	<ul style="list-style-type: none"> - 건물의 주출입구, 계단, 장애인용 승강기, 화장실 등 장애인을 유도할 필요가 있거나 위험한 장소의 30 cm 전면에 설치 - 선형블록의 시작, 교차, 끝절되는 지점에 점형블록 설치

건축물의 주출입구의 폭만큼 점자블록을 설치하는 것은 두 지침 모두 동일하나, 다른 경우와 동일하게 점형블록과 선형블록 모두 이중설치와 한줄설치의 차이점을 보이고 있다. 또한 설치위치에서도 정확한 언급이 없거나 30 cm로 규정하는 차이를 보이고 있다.

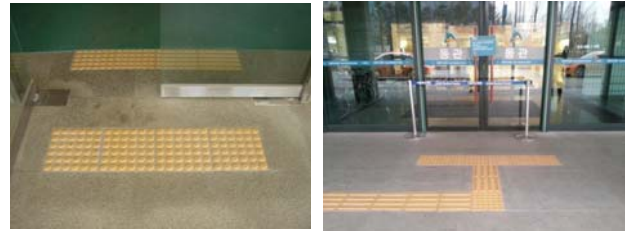
[Figure 5] Installation Error - Main Entrance

a) 선형블록 미설치 b) 방향전환 점형블록 오류

점형블록과 선형블록의 배치는 동일한 방식을 취하고 있으나, 두 지침 모두 정확한 도면이 제시되지 않고 있어 설치시 오류의 가능성이 있다(Figure 5).

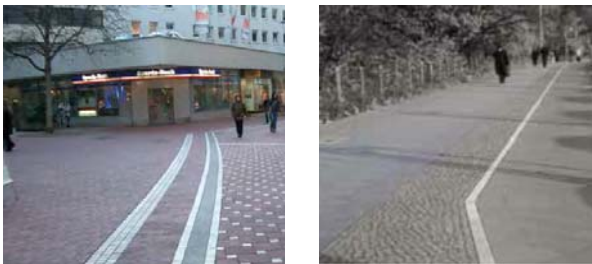
[Figure 6] Installation of Guiding Pattern in Germany

Guiding Pattern integrated into design concept.

보행경로가 굽어지는 곳에서의 점자블록의 설치 역시도 복잡한 조합보다는 단순한 형태로 설치하여야 한다. 독일의 경우에는 굽어지는 정도가 심하지 않은 경우 선형블록의 간격을 조금씩 벌려 완만한 곡선으로 설치하거나 보행로의 경계석 등을 사용하여 선형블록의 설치를 최소화하고 있다(Figure 6). 또한 방향전환의 각도가 45°이하일 경우 선형만을 사용하여 안내하고, 그 이상일 경우에는 우리나라와 동일한 방향전환의 기준에 의해 점형블록을 설치하도록 하고 있다(DIN 32984, 2011).
