한강유역 고구려 보루의 축조방식과 성격*

이정범**

Construction Method and Characteristics of Goguryeo Forts in the Basin of Han river

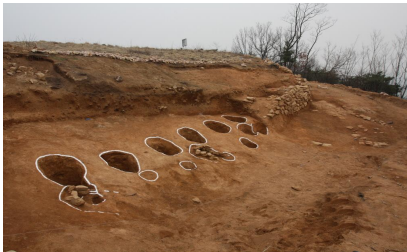
사진 1. 홍련봉 1보루 주혈군

이후 홍련봉 1·2보루의 성벽조사에서 성벽 기저부에서 성벽렬을 따라 일정한 간격으로 주혈이 확인되고, 특히 2보루 함몰지 협축성벽의 적심부에서 횡장목흔과 함께 관측된 토축부가 조사되어 성벽 축조 방식에 대한 자료를 제공하였다. 홍련봉 1보루 서쪽 성벽 유실 구간에서 성벽렬을 따라 노출된 주혈의 내부 토층에서 목주흔이 보이며, 일부 구간에서 일정한 간격으로 성벽의 외면에 노출된 주동(柱洞)이 확인된다. 이 주혈과 주동은 성벽 축조 범위를 따라 1.5~2.0m 정도 간격을 보이며 성벽과 동시에 확인되는 것으로 보아, 이 목주들은 성벽이나 성곽 내부의 대지를 조성하기 위하여 쌓은 토축과 성벽 모두를 지탱하기 위해 세운 것으로 보인다. 이에 심광주는 홍련봉 보루 성벽의 축조방식을 토축부를 쌓아 올린 후 석축을 덧붙여서 축조한 것으로 보았으며, 이와 같은 공법을 ‘토심석축 공법(土芯石築工法)’으로 명명하였다. 또한 이와 같은 공법은 집안의 국내성이나 평양의 대성산성에서도 보이는 고구려의 기본적인 축성법으로, 연천의 호로고루나 당포성 역시 비슷한 공법으로 축조되었다고 하였다.³³⁾ 다만 최종택과 필자는 이와 같은 구조에 의견을 같

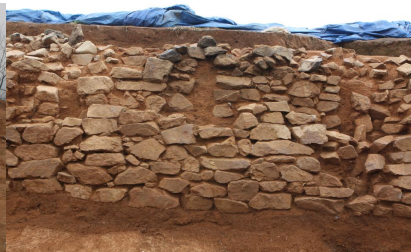
사진 2. 홍련봉 1보루 주동

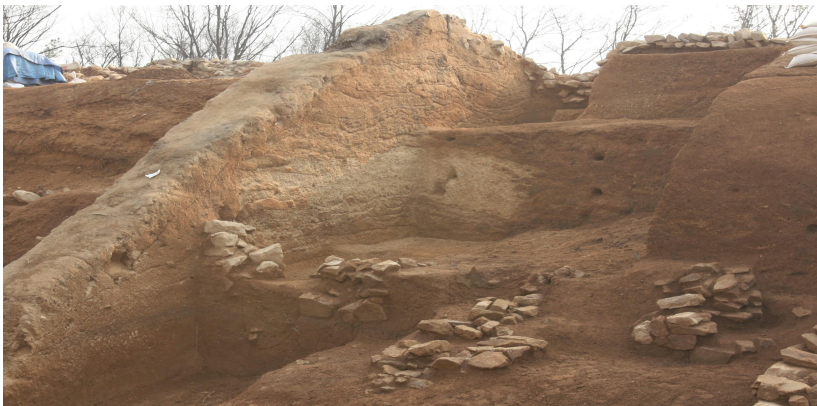
사진 3. 홍련봉 2보루 성벽 단면

이하면서도 공정 순서에 다소 차이를 보이는데, 성벽렬과 내부에 서 확인되는 주혈에 목주를 세우고 횡장목을 사용하여 결구 한 다음 석축 성벽과 동시에 사질토를 판축하며 쌓아 올려 뒷채움을 한 것으로 보았다.³⁴⁾ 홍련봉 2보루 함몰지 협축성벽의 단면 조사에 따르면 사질토를 번갈아가며 쌓은 토층은 외벽과 내벽의 석축에 바로 연결된 형태를 보이는데, 외면을 이루는 석축과 적심을 이루는 판축이 동시에 축조된 것으로 추정된다. 따라서 고구려 보루의 체성벽에서 확인되는 주동과 성벽 기저부에서 확인되는 주혈은 석축성벽이 조성되기 이전단계의 목책시설 보다는 토축부를 조성하기 위한 영정주공이며, 성벽은 토축부와 석축성벽이 동시에 축조된 것으로 판단된다.

다른 의견으로 안성현은 토성을 개축하여 석축 성벽을 조성하였다는 견해를 보이고 있는데, 홍련봉 2보루의 석축 성벽 안쪽 토축부를 보루가 토성으로 초축된 흔적으로 해석하였다.³⁵⁾ 그는 토성의 근거로, 토축부와 석축부 사이의 절개선이 확연할 뿐 아니라, 홍련봉 1, 2보루와 시루봉보루, 아차산 4보루 성벽의 경우 기저부 하단의 다짐토 상부에 석축 성벽이 위치하고 있기 때문에 토축부의 기저부를 보강하기 위하여 석축 성벽을 덧대어 쌓았기 보다는 석축부가 설치된 부분만큼 토축부를 절개한 다음 석축 성벽을 축조하였고, 이는 일반적인 토성벽의 수축부와 동일하다고 보았다. 또한 홍련봉 2보루에서는 성벽 곳곳에서 목주흔과 함께 석축 성벽의 안쪽 토축부에서 확인되는 횡장목의 흔적을 통해 이를 순수판축토성으로 봐야한다고 하였다. 그리고 현재 보루에서 확인되는 석축 성벽은 토성의 토축부를 완만한 경사로 절개한 다음 쌓고 있으므로, 토성에서 석성으로 개축된 것으로 보아야한다고 하였다. 하지만 이는 ‘순수판

축토성'의 흔적이기 보다는 '관축'의 흔적이라고 보는 것이 타당 할 것이다. 보루의 내부 대지를 조성하거나 협축성벽의 체성부를 사질 토로 채우기 위해 선택한 축조 방법이 성질이 다른 여러 사질토를 판자 사이에 넣고 흙을 다져 쌓는 공법을 택한 것이다. 즉 이러한 관축의 흔적이 토성이 존재 하였다는 직접적인 증거보다는 관축 기법을 사용한 축조 방법의 증거로 보아도 무방할 것으로 보인다.

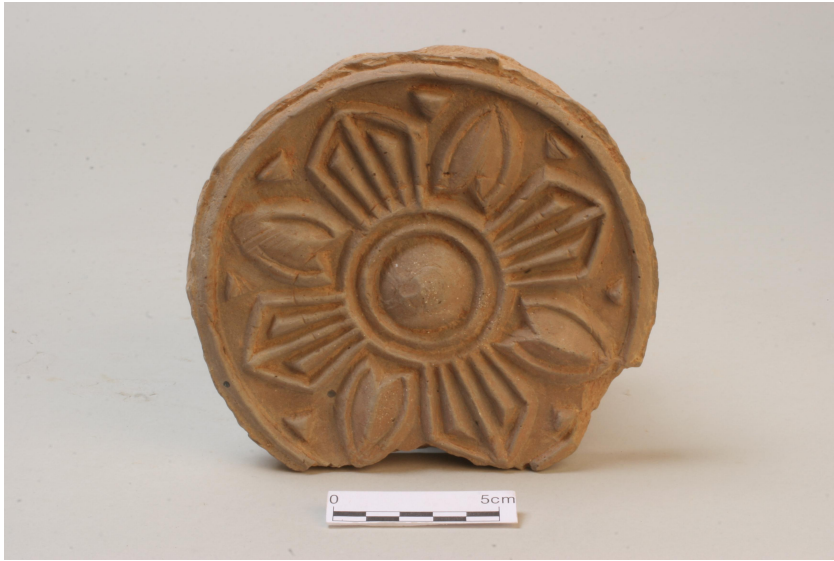
사진 4. 홍련봉 1보루 출토 와당

관방시설과는 달리, 한강유역의 보루에서는 홍련봉 1보루에서 기와 건물지가 확인 되는 것으로 보아 ‘官’으로서 기능을 수행하며 치소의 단계로 진행한 것으로 보인다. 하지만 홍련봉 보루 주변에서 더 이상 복수의 치소가 확인 되지 않는 것으로 보아 다음 선형대 지배 단계로 이행이 실패한 것으로 보이며, 이와는 달리 임진강 유역의 관방시설들은 호로그루 이외에도 기와가 출토되는 다수의 치소 추정지가 확인되는 등 권역지배 형태로의 전환이 보인다.
