해안개발사업의 부유토사 저감방안의 현황 및 개선방안

- 오탁방지막을 중심으로 -

Status and Improvement of the Mitigation Option to the Suspended Sediments in Coastal Development Projects

- Focused on Silt Protector -

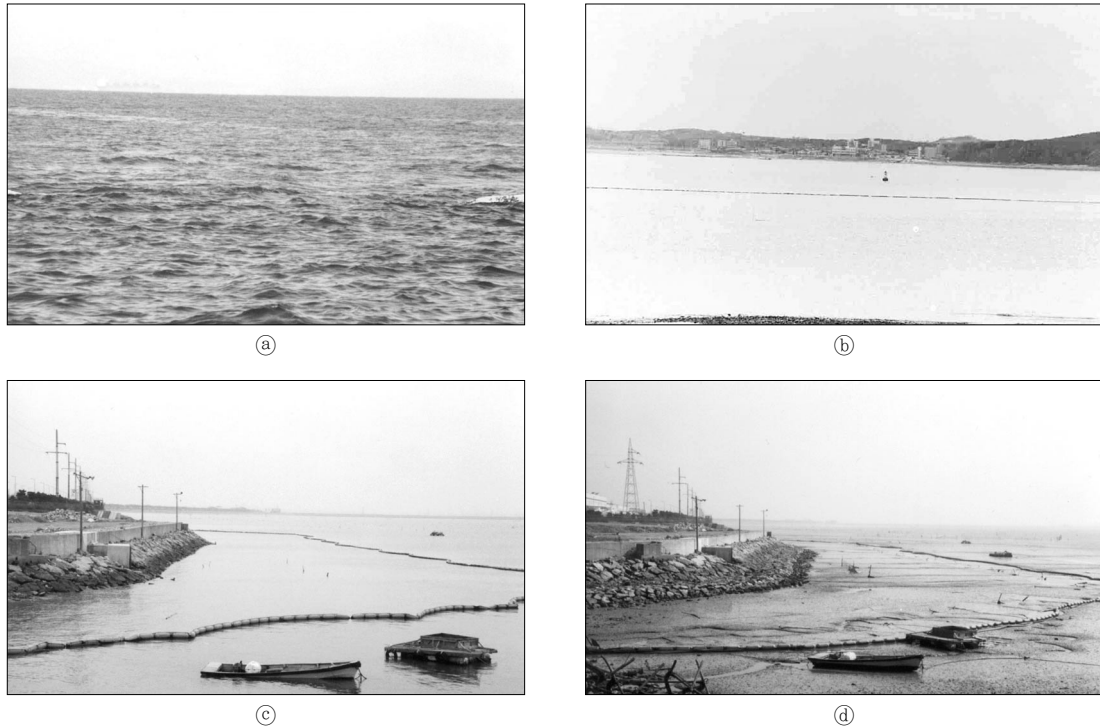
Fig. 1. Examples of silt protector in the west coast of Korea

서해안의 옻막방지막 설치 실태를 조사한 결과 여러 가지 관리상의 문제점을 발견하였으며 이들 문제점을 유형별로 분류하면 Fig. 1과 같다. ㉑는 옻막방지막 부체(Float)의 일부가 수면 아래로 침강하여 표층에서 부유토사의 확산을 저감하지 못하는 사례를 나타내며, ㉒는 옻막방지막을 수면 위에 보이는 부체만 설치하고 막체는 위로 말아 올려놓은 상태로 방치되어 있는 사례를 나타낸 것이다. ㉓와 ㉔는 조건대지역에 옻막방지막을 설치하여 간조 시 옻막방지막이 조건대 바닥에 얹어져 있다가 만조 시 다시 세워지는 상태가 반복되어 옻막방지막에 의해 옻려 저질이 재부상되어 부유토사가 발생하고 갯벌훼손을 야기하는 사례를 보여주고 있다. 이와 같이 많은 공사현장에서 옻막방지막의 유지관리가 제대로 이루어지지 않고 있음을 확인할 수 있었다.

한편 서해안은 유속이 빨라 옻막방지막의 유지관리가 어려우며, 저질이 대체로 니질로 구성되어 있으며, 수심이 낮고 조류가 빨라 저질의 재부상 등으

로 탁도의 배경 농도가 매우 높다. 이러한 이유로 이들 해역에 옻막방지막의 설치 필요성에 대하여 많은 의문이 제기되고 있는 실정이다.

⑤ 서해안 및 남해안의 조간대지역에 설치하는 옹탁방지막은 간조시 막체가 조간대 바닥에 덮여져 있다가 만조시 다시 세워지는 것이 반복되어 부유토사의 확산을 저감시키는 역할을 기대하기 어려우며, 옹탁방지막의 설치로 인해 오히려 저질의 재부상이 발생하여 부유토사가 더욱 발생되거나 주변 조간대가 훼손될 우려가 있다. 따라서 상기한 지역에서 매립공사를 시행하는 경우 옹탁방지막 설치지점이 조간대 지역인 경우에는 옹탁방지막을 설치하는 것보다는 오히려 시공시기를 제한(공사를 가능한 한 간조시 시행)하는 것이 바람직하다.

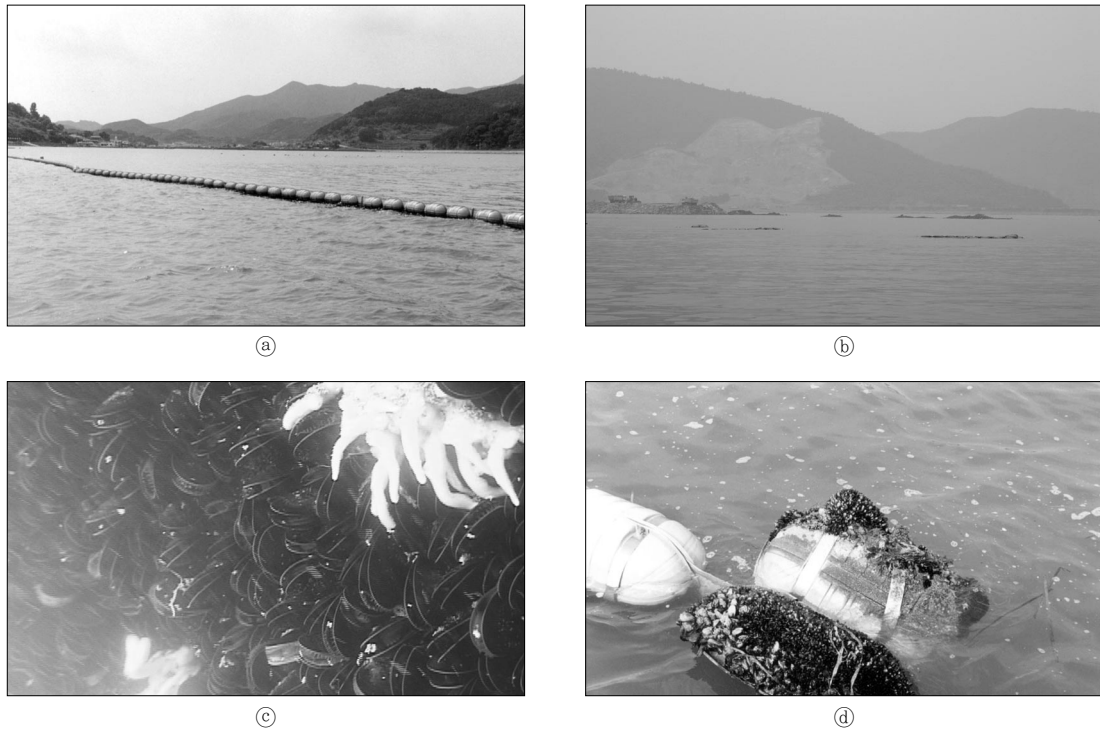
Fig. 3. Examples of silt protector in the south coast of Korea

남해안의 오탁방지막 설치실태를 조사한 결과는 Fig. 3과 같다. ㉑는 오탁방지막이 잘 설치되어 있는 상태를 나타낸 것이며, ㉒는 오탁방지막의 유지관리를 거의 하지 않고 방치해 놓아 오탁방지막이 거의 유실된 경우이다. ㉓는 오탁방지막의 막체에 부착생물이 부착된 상태를 나타냈으며, ㉔는 부채에 부착생물이 부착된 상태를 나타냈다. 이와 같이 남해안의 경우 부착생물에 의한 훼손이 가장 큰 문제

점인 것으로 나타났다.

남해안의 경우 다른 해역에 비해 상대적으로 유속이 약하여 오탁방지막의 상태가 비교적 양호하였지만, 일부 사업장의 경우 오탁방지막의 유지관리를 거의 하지 않고 방치해 놓아 부유토사 확산 방지 기능을 저하시키고 있다. 남해안의 경우 가장 큰 문제점은 막체부분에 부착생물이 매우 빠른 속도로 부착됨으로 인해 오탁방지막이 이들의 무게를 견디지 못하고 부채가 아래로 침강하여 훼손되거나 부유토사의 저감효율을 크게 떨어뜨리는 것이다.

③ 옹탁방지막이 쉽게 파손되는 여러 이유 중 막체에 부착생물이 부착하여 막체가 하중을 견디지 못하고 훼손되는 경우가 많이 있다. 이를 방지하기 위해 옹탁방지막의 막체에 부착하는 부착생물을 주기적으로 제거토록 하여야 한다.
