## 반환미군기지 기능별 토양오염특성에 관한 연구

### Study on the soil contamination characteristics according to the functions of the returned U.S. military base

### Abstract

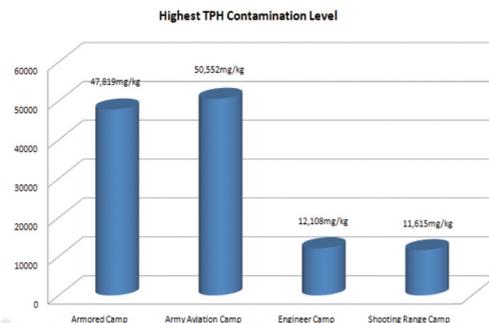
Figure 2. Highest TPH contamination level

기지별 TPH 오염최고농도(mg/kg)를 분석해 보면 일반적인 형태의 부대로서는 최저 11,615 mg/kg~최고 50,552mg/kg로 매우 높은 농도를 보이고 있

Material	Camp A	Camp B	Camp C	Camp D	
Oil	TPH(500)	47,819	50,502	12,108	11,615
	BTEX(80)	-	1,951	-	272
Heavy metal	Zn(300)	1,104	515	1,823	783
	Ni(100)	116	-	-	-
	Ca(4)	-	62	-	-
	Pb(200)	235	-	336	216
	Cu(150)	-	167	-	259

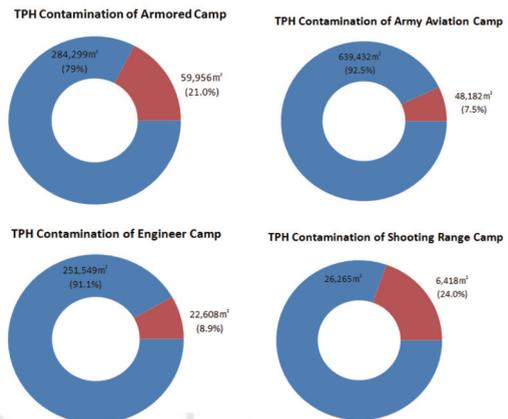
Figure 3. TPH contamination of each camp

TPH 오염 깊이는 부대 주둔지 지질의 영향으로 최고 6m깊이 까지 오염된 경우도 있으나 대부분 2m~4m이내의 깊이에서 오염이 형성되어 있었다. 이는 기지별 지하수위가 1.7m~3.39m밀에서 형성되어 있어 강우영향 및 중력흐름에 의한 수직방향의 이동과, 지하수 흐름에 의한 횡적흐름을 따라 오염운이 형성되고 있었으며, 오염면적을 증가시키는 주요 원인이 되었다.

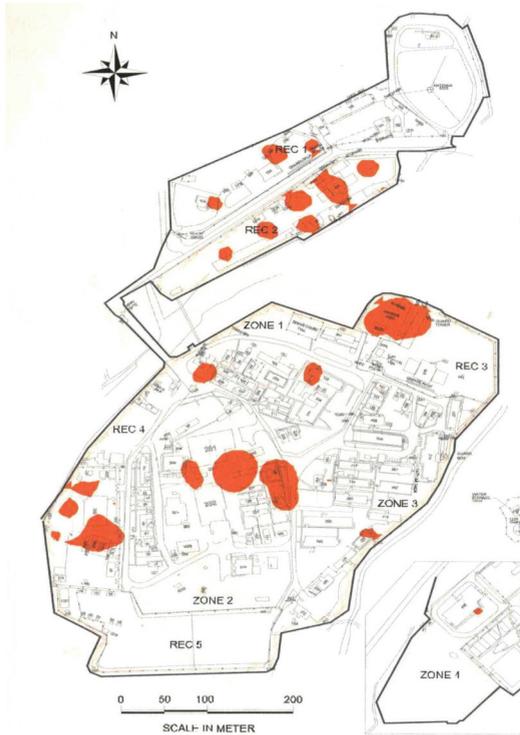
Figure 4. Assessment report for the environmental contamination survey of camp A

기갑부대의 오염 특성은 K-1전차 및 M-2장갑차에 의한 정비활동 간 윤활유 사용 및 JP-8등 유류사용이 많아 유류에 의한 TPH 토양오염이 기지 전반에 걸쳐 심각하게 나타나고 있었다. 정비활동간 발생할 수 있는 아연, 니켈, 납 등에 의한 중금속 오염이 정비고 주변 및 유해폐기물 집하장, 차량 및 장비 대피호, 사격장 등에서 검출되었다.

특징적인 점은 아연(Zn)이 부지면적의 1%인 2,580㎡에서 기준 값을 초과하고 있는데 그 원인은 차량 대피호에서 운전자 정비, 기존 도색 벗겨내기, 새로운 도로로 분부식 도색하기를 매년 반복적으로 실시하는 과정에서 차량대피호 주변으로 비교적 넓은 범위의 토양에 집적된 것으로 판단되었다.

니켈(Ni)은 무한궤도에 합금으로 많이 쓰여 장비 운행 및 기동훈련 간 마모에 의한 발생 가능성과 과거 기갑장비는 휘발유를 사용했던 것을 고려해 볼 때 휘발유에서 연소된 니켈이 주변에 집적되어 타 부대들에 비해서는 상대적으로 높은 수준의 니켈 오염을 나타내고 있었다. 또한 부대 내 사격장 표적지역 토양에서는 납(Pb) 오염이 나타났다.

토양오염으로 인해 기지 내 지하수 및 지표수에서 TPH가 검출되었으며, 농도는 2.99mg/L로 비교적 낮게 나타났으나 지하수의 흐름이 인근하천으로 유출되고 있거나 진행 중에 있어서 조기에 정화가 요구되고 있었다.

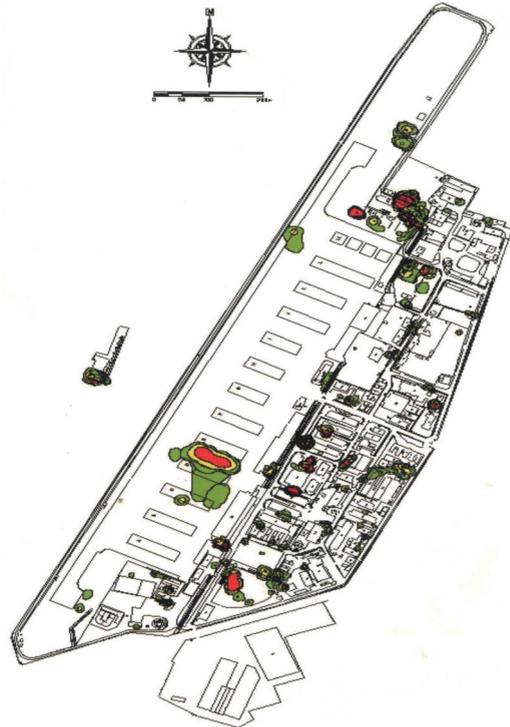
Figure 5. Assessment report for the environmental contamination survey of camp B

육군항공부대의 오염 특성은 회전익 항공기 정비 활동 간 윤활유 사용 및 POL 지역 등에서 항공유 JP-8에 의한 TPH 및 휘발유에 의한 BTEX를 포함한 유류에 의한 토양오염이 기지 전반에 걸쳐 심각하게 나타났다. 항공기 기본정비 및 장비 도색활동이 주로 이루어진 정비고 및 야적장 주위에서 기준치를 초과한 아연이 검출되었고, 기지 내 소총 사격장 토양에서는 납(Pb)과 구리(Cu)오염이 검출되었다. 항공기 격납고 및 유해폐기물 집하장 등에서는 아연, 카드뮴, 구리 등 중금속 오염이 검출되었다.

토양오염으로 인해 기지 내 지하수 및 지표수에서는 TPH가 타기지에 비해 708mg/L로 비교적 높게 나타났다. 자유상 유류(free product)도 지역별로 최대 1M 까지 나타났다. 벤젠, 크실렌, PCE 등도 검출되었다. 지하수의 흐름이 인근 북한강으로 유출되고 있거나 진행 중에 있어서 조기에 정화가 요구되었다.

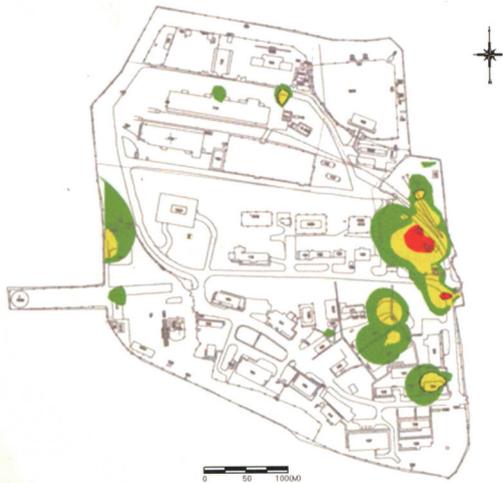
Figure 6. Assessment report for the environmental contamination survey of camp C

공병부대 고유의 오염 특성은 기차로 수송되어온 대량 유류를 주변부대에 지원하기위한 보급용 POL에서 유류 누출이 심각했고, 토양 내 지하수위를 중심으로 자유상 유류(free product)가 많이 확인되었다. 공병부대 임무 상 아연도금 강판, 철망 등의 건축 자재를 야적하였을 때 산성비에 노출되었거나, 장비 도색활동을 실시했던 정비고 및 야적장, 유해폐기물 집하장 주위에서 다른 기지에 비해 가장 높은 농도의 아연(Zn)이 검출되었다. 소총사격장 지역 토양에서 나타난 납(Pb) 오염은 일반 군부대 사격장 오염에서 주로 나타나는 특성과 같은 오염으로 평가할 수 있었다. 정비활동간 발생할 수 있는 아연, 납 등에 의한 중금속 오염이 정비고 주변에서 검출되었다.

토양오염으로 인해 기지 내 지하수 및 지표수에서 TPH가 1개소 검출되었으나, 타기지에 비해 검출 농도도 8.95mg/L로 비교적 높게 나타났다. 자유상 유류도 지역별로 최대 2.4M 까지 나타나는 등 지하수의 흐름이 인근하천으로 유출되고 있거나 진행 중에 있어서 조기에 정화가 요구되었다.

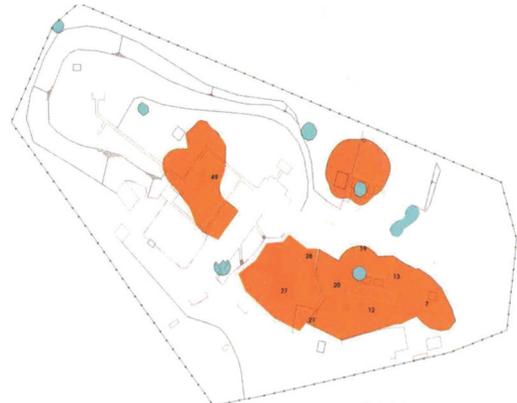
Figure 7. Assessment report for the environmental contamination survey of camp D

농섬과 사격장을 관리하는 육상복합지역에서만 조사를 실시하였다. 평시 관리인원 없이 훈련 때 만 사용하는 기지로서 항공유 JP-8 및 휘발유 사용이 비교적 적은 부대임에도 BTEX를 포함한 유류에 의한 토양오염이 심각하게 나타난 것은 훈련 간 유류사용이 부적절했거나, 차량 정비활동 간 윤활유 사용 후 미처리 방치로 인해 유류토양오염이 발생했을 것이다. 이는 유류오염개연시설이 없는 주차장에서도 유류오염이 발견된 것으로 보아 훈련 중 야외에서 사용하는 유조차나 보급용 송유관 파손에 의한 대량 누출사고를 고려해 볼 수 있었다.

항공기 및 대공화기 사격 간 발생할 수 있는 탄피 및 폭발에 의한 아연, 납 중금속 오염이 육상 표적지역 주변 및 해상 농섬 표적지역 주변 등에서 다량 검출되었다. 특히 농섬 주변에는 포탄 탄피를 제외한 오염유발개연시설은 없었으나, 사격장 주변에 방치된 사격 잔재물 또한 주요 오염원으로 처리대책이 요구되었다.

토양오염으로 인해 기지 내 지하수 및 지표수에서 TPH, 벤젠, PCE, TCE가 검출되었으며, 자유상 유류는 발견되지 않았다.
