## 하천친수시설의 모니터링과 평가를 통한 유지관리방안 연구

### A Study of Maintenance Method by Monitoring and Evaluation of Water Friendly Facilities in Urban Streams

– A Case Study of Jeonjucheon in Jeonju-si –

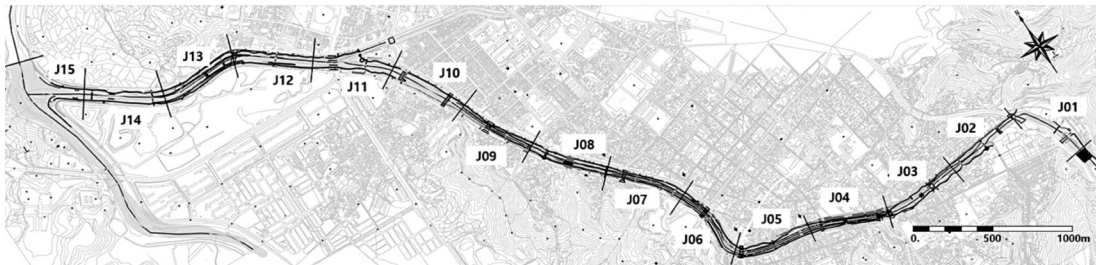
Figure 3. Stream sections for site survey.

조사지점의 선정은 도상 작업을 통하여 적절한 간격이 되도록 조사 지점을 선정하고, 이를 바탕으로 전주생태하천협의회 실무자와 함께 사전현장조사를 실시하여 조사구간을 확정하였다. 전주천의 하천관리상태를 조사하기 위하여 종적으로는 승암교 상류 낙차공 하단부로부터 금학보까지 총 7.5km 거리를 500m 간격의 총 15개 조사구간으로 구분하여 전수 조사를 수행하였다(Figure 3). 횡적으로는 산책로, 자전거도로, 휴게 및 체육시설 등 친수시설이 위치하고 있는 고수부지(Terrace), 진출입로가 조성되어 있

J01 Jeonju Eco-Museum area, J02 Omokkyo area, J03 Chungyeonru area, J04 Ssajeon bridge & Nambu market, J05 Nambu market & Seocheonkyo area, J06 Dagakyo area, J07 Dotorigol area, J08 Ssangdari area, J09 Jinbukkyo area, J10 Seoshinkyong area, J11 Baekjekyo area, J12 Seoshin Hanil APT area, J13 Seoil Park area, J14 Gareunkyo & Yeou-ul elementary school, J15 Seoshin E-peonhan APT.

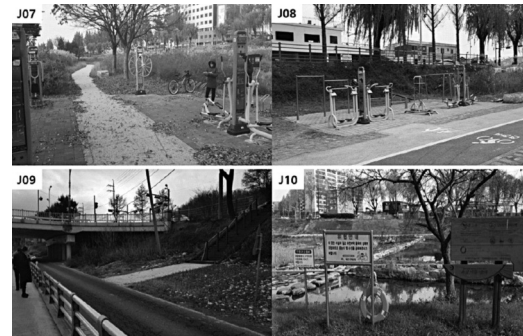
Figure 6. Site inventory for J07~J10.

J07~J10 구간은 저밀도 주거지역에 위치하고 있으며 구도심의 특성을 갖고 있다. 이용자들은 주로 체류보다 이동을 위해 산책로나 자전거도로를 이용하고 있으며 이용공간의 규모가 작고 시설이 분산되어 있다(Figure 6; Figure 8; Figure 9).

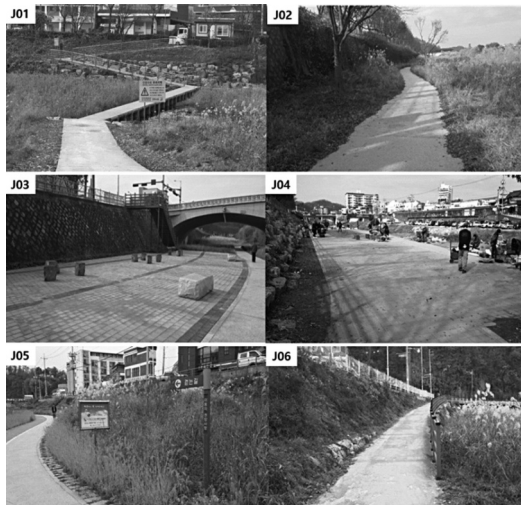
Figure 5. Site inventory for J01~J06.

(J02~J03)과 남부시장(J04)에서 유입되는 방문객에 의해 다른 구간보다 이용자의 수가 많다. 특히 J01 우안과 J06 좌안은 산림지역에 인접하여 자연성이 높은 하천구간이다. J02~J04는 이용공간·시설물, 접근로, 안내판 등의 친수시설이 집중적으로 조성된 구간이다(Figure 5; Figure 8; Figure 9).

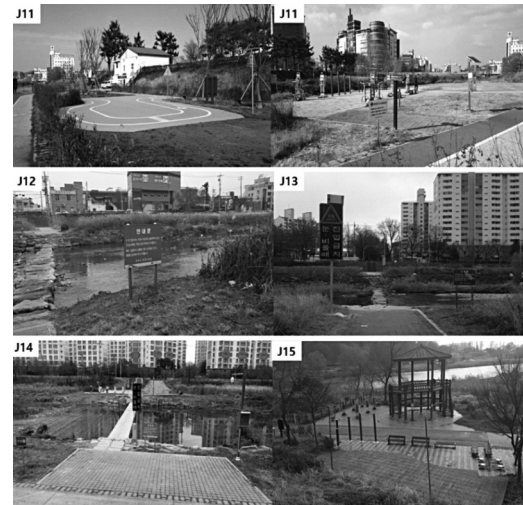
Figure 7. Site inventory for J11~J15.

J11~J15 구간은 고밀도 주거지역에 위치하고 있으며, 특히 J11~J14에는 대규모 아파트단지과 도로에 의해 불투수포장률이 50%에 달했다. J11과 J15

에는 체력단련시설, 이벤트광장, 휴게시설, 체험·학습공간 등과 같은 이용공간·시설물이 집중 조성되어 있다. J12~J14에는 친수시설이 분산 배치되어 있으며, J14의 경우 하천경계의 100m 이내에 여울초등학교와 서일초등학교가 위치하고 있어 초등학교생들의 이용이 높아 안전에 대한 관심이 높은 구간이다 (Figure 7; Figure 8; Figure 9).

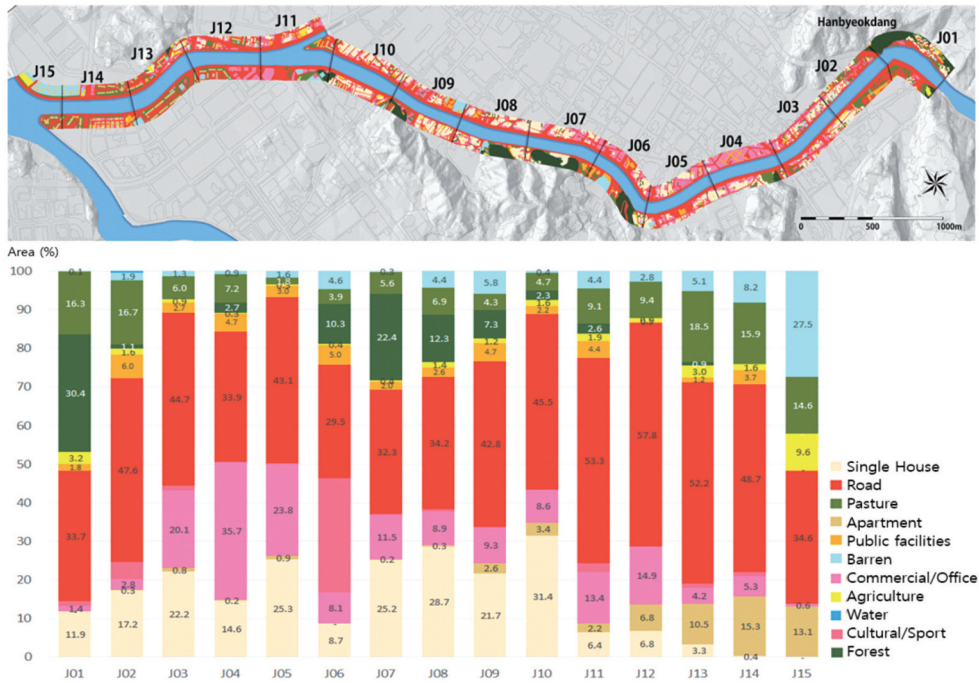
Figure 8. Landuse for 100m buffer of stream sections.

총 15개의 하천구간은 상업 및 역사문화지역, 저밀도 주거지역, 고밀도 주거지역 등 크게 3가지 토지이용특성을 보이고 있다. 우선 J01~J06구간은 상업 및 역사문화지역에 위치하고 있어 전주한옥마을

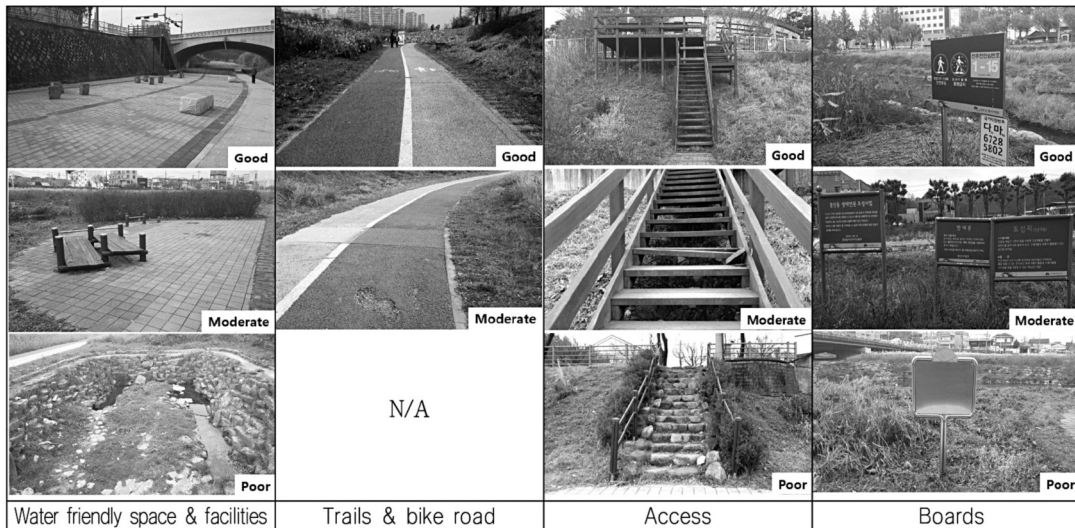
Figure 10. Maintenance Status.

었다. 이 경우는 일부 보수가 필요하나 현재 기능에 지장이 없는 상태였다. 관리상태 ‘불량’은 총 8개소로 손상과 훼손의 정도가 커서 기능에 지장을 주며 시설의 교체나 제거가 필요한 상태이다. 예를 들어 Figure 10의 불량상태(Poor)를 보면 빨래터 사면의 돌쌓기가 무너져 방치되고 기능이 불가능한 상태이다. 또한 나무벤치의 경우 목재가 부패하고 파손되어 제 기능을 못하고 있다(Figure 10; Table 2).

둘째, 산책로 및 자전거도로는 총 29개 중 24개 구간이 ‘양호’한 상태로 나타났다. 이는 2017년 고향의 강 하천정비사업을 통해 기존의 블록포장이 깔라 아스콘으로 교체되었기 때문이다. 관리상태 ‘보통’은 총 5개 구간으로 산책로 포장의 일부가 파손되었거나 갈라짐 현상이 나타났다. 이번 조사된 전주천에서 관리상태가 ‘불량’한 구간은 발견되지 않았다(Figure 10; Table 2).

비사업과 2017년 고향의 강사업을 통해 계단이나 경사로가 교체 또는 신설되었기 때문이다. 관리상태 ‘보통’은 총 25개소로 일부 목재 계단의 난간과 발판의 부분파손이나 콘크리트 및 돌계단과 경사로에서 포장의 부분훼손이 나타났다. 관리상태 ‘불량’은 총 10개소이며 사용금지 또는 방치된 돌계단으로 철거의 대상이거나 남부시장과 연결된 3개의 경사로와 같이 노후화되어 개량이 필요한 상태였다(Figure 10; Table 2).

넷째 안내판은 총 156개소 중 94개소가 ‘양호’한 상태로 글자, 사인, 그림 등의 손상이 없고 뚜렷하여 가독성이 좋은 상태였다. 관리상태 ‘보통’은 50개소로 손상이 경미하거나 일부 그림이나 글씨가 퇴색되어 가독성이 약간 떨어졌다. 관리상태 ‘불량’은 총 12개소로 글씨나 그림 등이 완전히 사라져 정보전달기능이 없거나 주변 식생관리가 되지 않아 안내판이 숨겨진 상태였다(Figure 10; Table 2).
