경주 불국사 건물지 발견 투공초석 서설

국문요약

Introduction to Punching Stone Footing Found at the Building Remains of Bulguksa Temple in Gyeongju

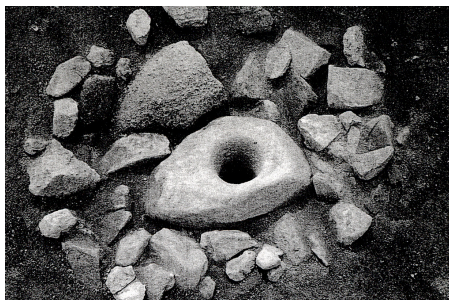
도 4. 투공주초석(봉업사 발굴 조사 보고서에서 전사)

하면 사역 건물지에서 자연석을 정밀하게 가공한 직경 45cm~60cm, 주공 \varnothing 18cm, 깊이 21cm 정도의 (도 4)와 같은 초석이 건물지로 판단되는 곳의 기초적심 한가운데에 놓여 있었다고 한다.

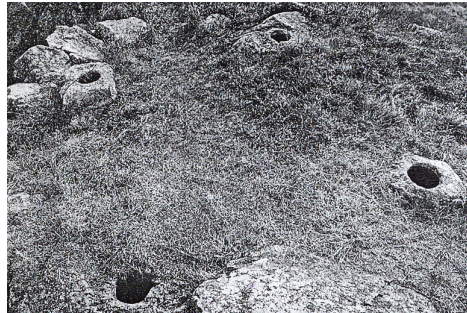
도 5. 거제도 옥산금성의 건물자리(보고서에서 전사)

경상남도 거제시 거제읍 동상리 산 28에 위치한 옥산금성은 조선조 말 고종 10년(1873) 거제부사 송희승이 거제도민을 동원하여 쌓은 성이다. 장방형 자연석을 끝을 가지런히 하여 산능선의 굴곡에 맞추어 타원형으로 쌓아 올린 테뫼식 성이다. 이 옥산 금성지 성내 서쪽 모서리에 투공주초가 4기가 정연하게 배치되어 있다.¹³⁾ 자연석을 정밀하게 가공한 주초석 크기는 35cm~50cm 정도이고 주경은 \varnothing 15cm~18cm에 이르며 깊이는 24cm 정도이다. 성내에 위치한 비문에 의하면 고종 말년 1873년에 수축하였다고 하나 거제도에는 신라식 성석인 패왕성이 존재한다. 따라서 정밀발굴 등에 의하여 추가 확인 할 수 있으면 그 축성시기가 올라갈 수 있을 것으로 추론해 볼 수가 있다고 한다.

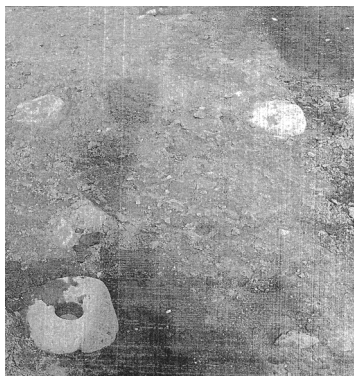
도 7. 제주 향파두리 유적지 발굴현장

제주특별자치도 제주시 애월읍 상귀리 1126-1에 있는 향몽유적지 내 향파두리유적 건물지에서 출토된 화산석으로 정교하게 다듬은 초석이 발견되었다. 가공된 초석 크기는 직경 $\varnothing 50\text{cm}$ 정도이고, 구멍 깊이 $\varnothing 20\text{cm}$, 구멍 직경 $\varnothing 15\text{cm}$ 정도이다. 건물지에 보이는 주초석은 대부분 상면이 평탄한 것이었으며, 주초가 없는 다른 기둥은 불박이 기둥인 굴림주이었을 것으로 판단이 된다. 통일신라 시대로 추정되는 기와편이 건물지에서 많이 출토되고 있었다.

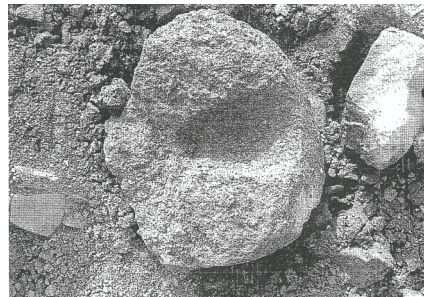
도 11. 창원 성주동 유적 발굴 확돌

경남 창원시 남산동 221번지 일원에 분포한 고려시대 건물지로 추정되는 곳에서 초석이 발견되었다. 화강암으로 제작된 것으로 1/2 정도 파손되었다. 주공은 바닥으로 갈수록 좁아지며 잔존깊이 68.5cm, 높이 33cm, 주공은 Ø20.5cm, 깊이 20cm이다.

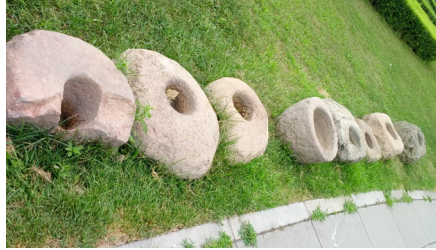
도 14. 집안 동대자 유적 투공주초석(1)

위의 기록에 의하면 주초석에 가공된 구멍이 없는 것, 부분적으로 가공된 것, 아주 정밀하게 투공되어 가공된 것이 있었다고 기술하고 있다. 크기는 대략 45cm, 사각 또는 원형으로 두께는 30cm 정도로 측정되고 주공은 상 \varnothing 15cm, 하 \varnothing 9cm, 깊이 21cm 정도이며, 또 다른 것은 완전히 투공된 것도 있다. 부분가공 형태의 것과 육각주좌를 두고 중앙에 투공한 정밀가공 형태의 것이 함께 출토되고 소개하고 있다.
