A Risk Analysis by the Ratio of Basin Area to Capacity Based on the Reservoir Failures in South Korea

Abstract

There are about 17,000 reservoirs in South Korea and the reservoir failures repeat almost every year. Although many factors influence the failures, we focus on the effects of the ratio of basin area to capacity (B/C ratio) in this study. Especially, the effect of the B/C ratio looks more remarkable in small and medium-sized reservoirs which do not have sluice gates to control floods. First of all, we build up the database of reservoir failures in South Korea for a statistical analysis of the risks with B/C ratio. A total of 170 failures were collected from the multiple sources such as request of information disclosure, literature review and media report search. We failed to find out the specifications of 33 failures as they were abolished due to breach of reservoirs. All small and medium-sized reservoirs in South Korea were assigned into five categories by the B/C ratio, and the failure frequencies were analyzed in each category. The results showed a qualitative trend that the categories with a larger B/C ratio had a higher frequency, but the limitation was found in a qu

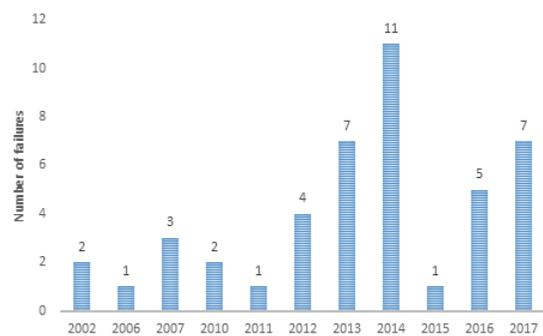
Figure 1. Yearly failures distribution of Korean reservoirs since 2002 (MOIS)

행정안전부(MOIS)로부터 2002년 이후 저수지 피해 현황 자료를 수집하였다. 행정안전부 자료에는 저수지명, 준공년도, 관리자, 피해일자, 피해원인, 피해내용, 피해액/복구액 정보가 담겨 있다. <Figure 1>은 행정안전부 사고 자료의 연별 분포를 보여준다. 2014년 11건의 사고가 발생하여 최다빈도를 기록하였다. 해빙기에 5건 호우기에 6건의 사고가 발생하였다. <Table 1>은 사고 모드별 분포를 보여준다. 제체유실 사고가 24건, 누수가 12건, 기타 사고가 8건으로 나타났다. <Table 2>는 사고를 유발한 위험요인별 분포를 보여준다. 호우시 22건의 사고가 발생했으며 태풍시 7건, 기타(해빙기 등) 15건이 기록되었다.

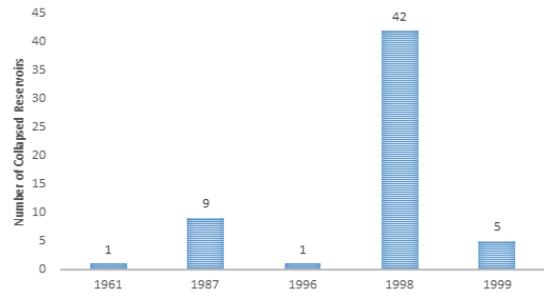
Figure 2. Yearly collapsed reservoirs in Korea (TFWDP, 1999)

수해방지 종합대책 백서(TFWDP, 1999)에 나타난 저수지 붕괴사고 자료에는 저수지 소재 광역시, 시/군, 저수지명, 붕괴년도, 저수량, 제체길이, 제체높이 정보가 담겨 있다. <Figure 2>는 수해방지 종합대책 백서(TFWDP, 1999)에 나타난 연별 저수지 붕괴사고 분포를 보여준다. 1998년에 42건의 저수지 붕괴사고가 기록되어 다른 해에 비해 압도적인 빈도를 보여주고 있다.

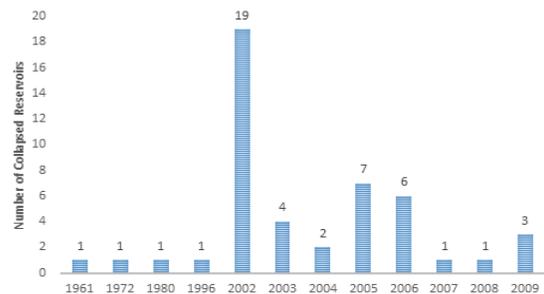
Figure 3. Yearly collapsed reservoirs in Korea (Joo, 2011)

Joo(2011)는 소규모 저수지 붕괴 피해 저감에 관한 석사학위 논문에서 47건의 국내 댐 및 저수지 붕괴 사례를 보고하고 있다. 해당 논문에서 자료 확보 경로에 대해서는 언급되어 있지 않다. 저수지(댐) 붕괴사고 자료에는 저수지(댐)명, 소재지역, 댐체형식, 피해내용, 발생년도의 정보가 담겨 있다. <Figure 3>은 Joo(2011)의 연별 저수지 붕괴사고 수를 보여준다. 태풍

루사(RUSA)가 있었던 해인 2002이 19건으로 최다빈도를 나타내고 있다.

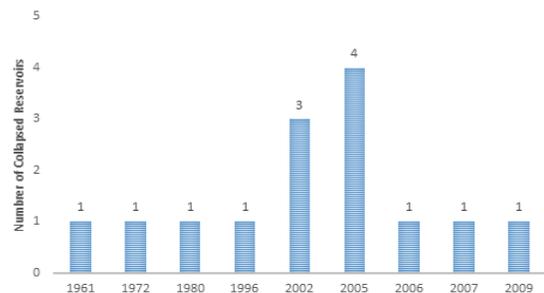
Figure 4. Yearly collapsed reservoirs in Korea (Shin & Lee, 2012)

Shin & Lee(2012)는 소규모 농업용 저수지의 안전관리를 다루는 논문에서 14건의 저수지·댐 붕괴사례를 제시하였다. 사고 자료에는 붕괴사고 발생년도, 저수지명, 저수지 위치 및 피해 내역 정보가 담겨져 있다. <Figure 4>는 Shin & Lee(2012) 자료의 연별 분포를 보여준다. 2005년에 저수지 붕괴사고가 4건으로 최다빈도를 보이고 있다.

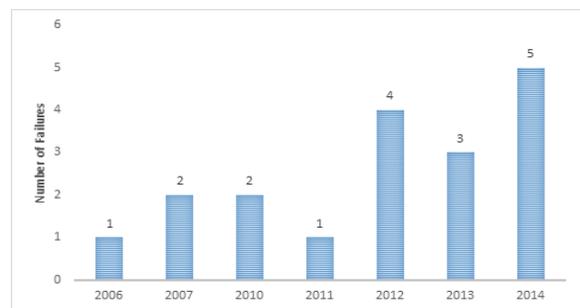
Figure 5. Yearly collapsed reservoirs in Korea(Kim, 2015)

Kim(2015)은 농업용 중소규모 저수지 안전에 관한 연구에서 2006~2014 기간의 18건의 저수지 사고 자료를 제시하였다. Kim(2015) 자료에는 저수지명, 준공년도, 시설물 종별, 소재지, 붕괴년도, 붕괴원인, 피해 내용 정보가 담겨져 있다. <Figure 5>는 Kim(2015) 사고 자료의 연별 분포를 보여준다. <Figure 5>는 최근으로 올수록 저수지 사고가 증가하는 동향을 보이는 것으로 오인할 수 있게 하고 있으나 이런 동향은 다른 문헌에서는 나타나고 있지 않다.

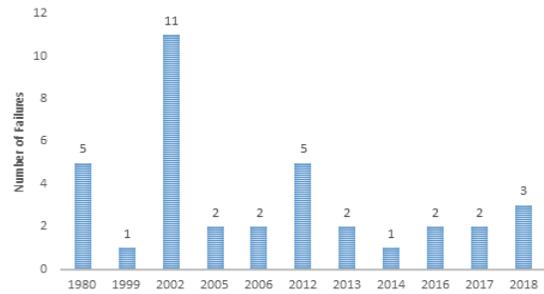
Figure 6. Yearly failures distribution in Korea (present)

앞에서 언급한 정보공개를 통한 자료 확보, 문헌 검색을 통한 자료 확보 외에 언론 기사 검색을 통하여 36건의 저수지 사고 자료를 수집하였다. 사고 자료를 DB로 구축함에 있어, 저수지명, 준공년도, 소재지, 사고일자, 촉발위험, 3일누적강수량, 사고모드, 피해, 출처 정보를 수록하였다. <Figure 6>은 언론 기사 검색을 통해서 확보한 36건 사고 자료의 연별 분포를 보여준다. 2002년이 최다빈도를 보이고 있으며, 가장 최근인 2018년에는 3건의 사고가 검색되었다. 전남 보성군의 모원저수지가 2018년 7월 1일이 붕괴되었고, 강원 철원군의 학저수지는 제체 월류가 있었으나 다행히 붕괴되지는 않았다. 그리고 경북 포항시의 용천저수지의 월류 위기로 주민 대피령이 있었으나 더욱 심각한 상황은 발생하지 않았다. 언론 기사 검색을 통해 확보한 자료에는 경북 포항시 용천저수지 사례와 같이 월류위기로 주민 대피령이 발령된 사건들도 사고 자료로 수집하였다.

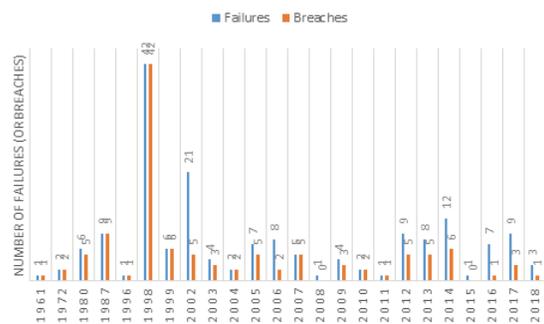
Figure 7. Yearly failures or breaches distribution in Korea (present)

건의 저수지 사고 자료를 확보하였다. 221건 중 각 출처에서 중복된 사고 자료는 51건에 해당한다. 따라서 중복되지 않은 총 저수지 사고건수는 170건이었다. <Figure 7>은 170 사고건(Failures)에 대한 연별 분포와 제체(제당)유실사고(Breaches)의 연별 분포를 보여준다. 태풍 루사가 있었던 해인 2002년의 경우 저수지 사고건은 21건에 달했지만, 이 중 제체유실사고는 5건에 그쳤음을 알 수 있다.

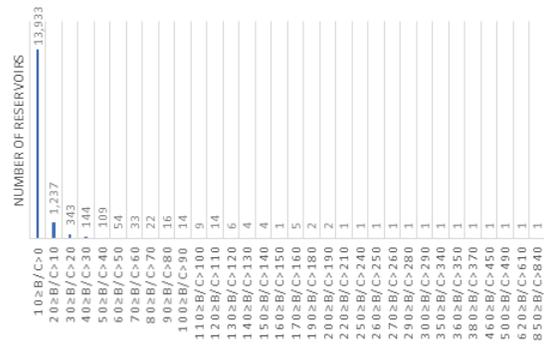
Figure 8. Reservoirs in B (basin area in ha) / C (capacity in 1,000 m^3) intervals

유효저수량 30만톤 이하 저수지의 유효저수량(C in 1,000 m^3) 대비 유역면적(B in ha)의 비(B/C)는 0.0147 ~ 845.6522 범위를 갖는 것으로 나타나, 최소와 최대 간의 비는 57,527배로 나타났다. <Figure 8>은 B(basin area in ha) / C(Capacity in 1,000 m^3) 비의 구간에 따른 저수지 분포를 보여준다. 대부분의 저수지가 10 이하에 존재하는 것을 알 수 있다.

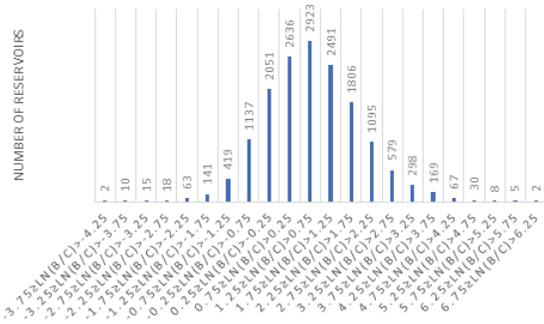
Figure 9. Reservoirs in {ln B (basin area in ha) / C (capacity in 1,000 m^3)} intervals

일반적으로 <Figure 8>과 같이 한쪽으로 편향된 분포를 갖는 경우 로그를 취하면 종 모양의 분포로 변換이 된다. <Figure 9>는 자연로그를 취한 ln(B/C)의 구간별 저수지 분포를 보여준다. ln(B/C) 표본의 평균(μ)은 1.05, 표준편차(σ)는 1.15로 분석됐다.

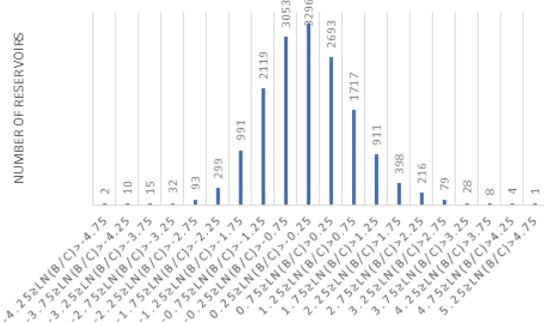
Figure 10. Reservoirs in {(ln(B/C)-μ)/σ} intervals

<Figure 10>은 ln(B/C)의 μ 와 σ 로 정규화한 $Z=(\ln(B/C)-\mu)/\sigma$ 구간별 저수지 분포를 보여준다. Z의 중간부인 $0.25 \geq Z > -0.25$ 구간에는 전수 저수지 15,965

개소(30만톤 이하 저수지) 중 3,296개소가 포함되어 비율로는 20.6%에 해당한다. <Table 4>는 Z 구간에 따른 5단계 범주를 보여준다. <Table 4>와 같이 범주를 구성할 경우 대략적으로 각 범주에 전수 저수지의 약 20%가 포함되는 것을 알 수 있다.

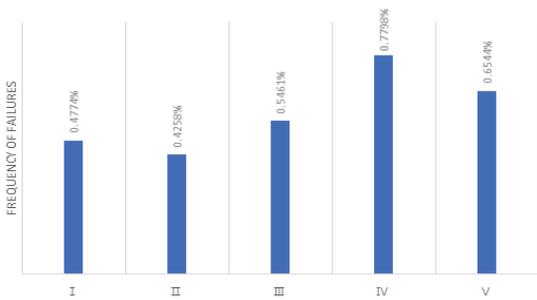
Figure 11. Frequency of failures in the categories

은 30만톤 초과 저수지 사고인 것으로 나타났다. 본 연구에서는 유효저수량 30만톤 이하의 저수지를 대상으로 하고 있으므로, 분석에 가용한 사고저수지는 107건에 해당한다. 저수지 사고 107건 중 91건이 호우시에 발생했으며, 나머지 16건은 해빙기, 지진, 공사중 발생했다. 저수량 대비 유역면적의 리스크는 호우시 관련이 크기 때문에, 분석에 가용한 저수지 사고는 91건으로 축소되었다. <Figure 11>은 호우시 저수지 사고 91건의 유효저수량 대비 유역면적 비의 범주별 사고 빈도를 보여준다. 대략적으로 비가 큰 범주로 갈수록 사고 빈도가 커지는 경향을 보이고 있다. <Figure 12>는 저수지 사고 중 체체유실 사고(73건)만 선별한 빈도를 보여준다. 기타 사고(18건)에는 파이핑, 월류, 월류위기(대피) 사고 등이 포함된다. <Figure 12>는 범주 II를 제외하면 범주가 I에서 V로 증가할수록 붕괴 빈도가 증가하는 것을 알 수 있다.

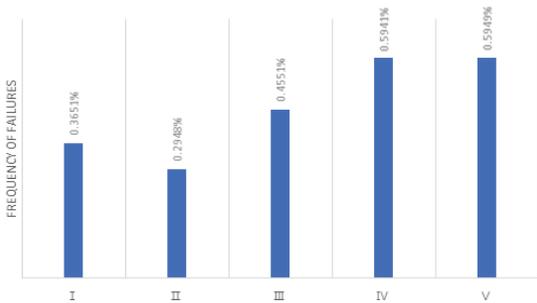
Figure 12. Frequencies of breaches in the categories

지금까지의 분석을 통해서 저수량 대비 유역면적 비의 범주별 리스크 변동을 확인할 수 있었다. 지금까지 수집된 자료를 바탕으로 볼 때, 저수량 대비 유역면적 비가 커질수록 저수지 붕괴 리스크가 증가하는 경향이 있다는 것을 정성적으로 확인할 수 있었으나, 정량적으로 확정하기에는 가용 자료의 한계가 존재한다. <Table 5>는 <Figure 12>의 자료를 보여주며 여기서 가장 우측 상대빈도(Relative)는 범주 III의 사고빈도를 기준으로 한 상대적 빈도를 말한다. 범주 II를 제외하면 범주명이 커질수록 저수지 붕괴 리스크가
