시각장애인 주택의 실태 및 요구도 분석에 관한연구

A Study on the Analysis of the Current and the Demand of the House for the Blind

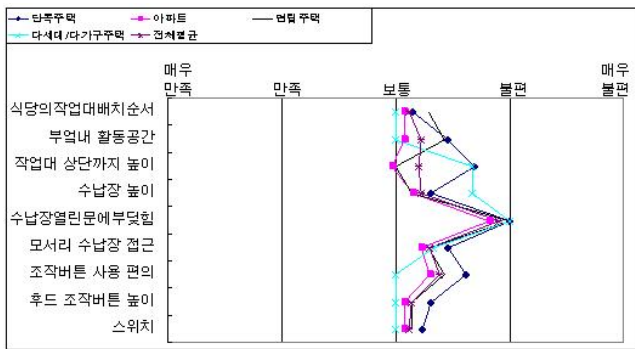
모든 주택유형의 부엌에서 공통적으로 수납장 열린 문에 부딪히는 문제가 큰 장애로 분석된다. 또한 주택

유형별로 다세대·다가구와 단독주택에서 작업대의 높이와 수납장의 높이 등에 대한 불편을 더 크게 느끼는 것으로 나타났다(그림 5 참조).

그림 5. 부엌의 주택유형별 요구분석

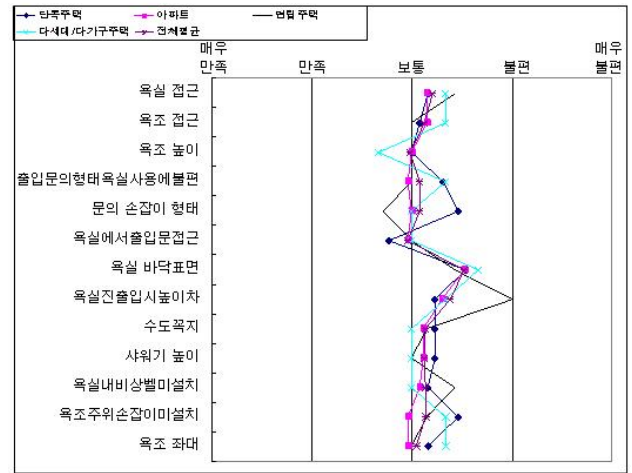
그림 8. 욕실의 주택유형별 요구분석(1)
