Research Paper

서울시 환경영향평가에서 가로 녹시율 평가지표의 운영 실태 및 개선 방안

Operation Status and Improvement Measurements of Streetscape Greenness Index in Seoul's Environmental Impact Assessment

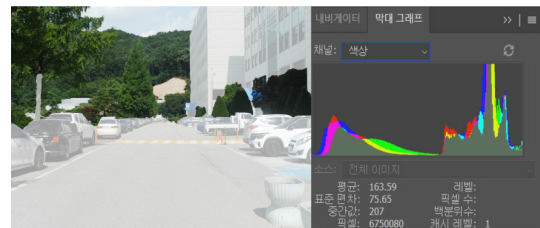
Figure 2. Example of SGI extraction method

측정 시에는 이미지에 가해지는 왜곡이나 변형, 손실이 최소화할 수 있도록 일안 반사식 풀프레임 카메라로 고감도 저 노이즈 사진 촬영이 가능한 Nikon D700을 사용하였으며, 렌즈는 사람의 시각과 비슷한 배율과 화각을 가지는 Nikon 50mm f1.4D 렌즈를 장착하여 촬영하였다. 녹시율 분석은 디지털 사진영상을 Adobe Photoshop 프로그램을 이용하여 녹색 영역만 도출하고 ‘Histogram’ 창에서 픽셀 수를 파악한 후 가로 녹시율 산출식(식 1)에 대입하여, 산출하였다(Figure 2 참조)(Cho, 2003; Cho et al., 2006; Lee et al., 2019).

$$= \frac{\text{모든 식물 잎의 픽셀 수}}{\text{가로경관 사진의 픽셀 수}} \times 100(\%) \quad (\text{식 1})$$

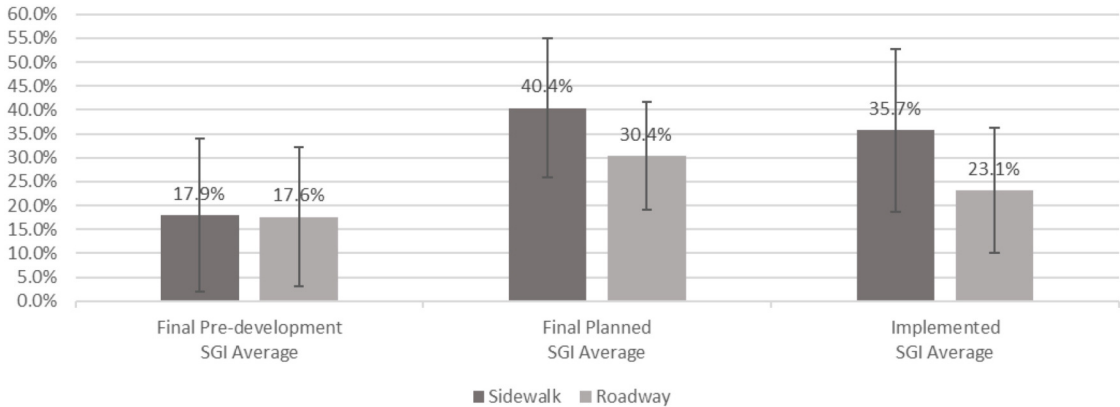
그 결과 환경영향평가 보고서의 최종 사전 가로 녹시율 평균은 보도 17.9%(±16.0%), 차도 17.6%(±14.6%)이고, 최종 계획 가로 녹시율 평균은 보도 40.4%(±14.5%), 차도 30.4%(±11.2%)였으나, 구현 가로 녹시율 평균 조사 결과는 보도 35.7%(±17.0%), 차도 23.1%(±13.1%)로 조사되어 사전 가로 녹시율보다는 크게 상승하였으나, 최종 계획 가로 녹시율에 비하면 성과가 상당히 저조한 것으로 조사되었다(Figure 3 참조). 사전 가로 녹시율 대비 구현 가로 녹시율이 개선된 지점의 수는 보도 149지점(81.0%), 차도 109지점(63.4%)으로 대부분의 지점에서 개선되었다. 하지만 구현 가로 녹시율이 계획 가로 녹시율보다 개선된 지점은 보도 73지점(39.7%)으로 절반이 안 되고, 차도의 경우에는 37지점(20.9%)만이 개선되었다. 이는 계획 가로 녹시율이 다소 높게 과대 설정되는 경향이 있다고 볼 수 있다.

Figure 3. Analysis Chart of Streetscape Greenness Index (Before and After the Project)

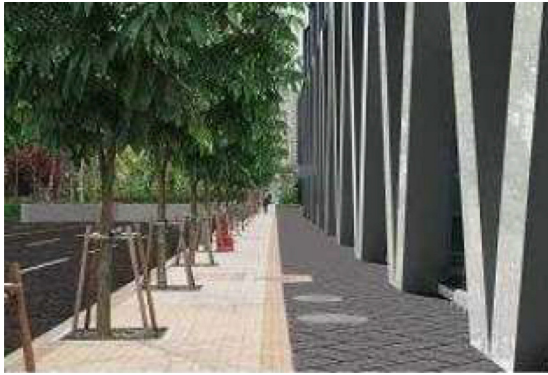
A. Example of Error in Sidewalk-Roadway Separation Analysis (Roadway Survey Omitted)

Figure 4. Examples of Errors in Seoul Environmental Impact Assessment Reports
Sources: Seoul Environmental Impact Assessment Reports (drafts, reports, supplementary reports)

총 684개 분석 지점 중 405개 지점(59.2%)에서 하나 이상의 오류가 발생했으며, 총 555건의 오류로 지점당 평균 1.37 건의 오류가 발생하였다. 오류 발생 순위는 보도·차도 분리 분석 오류(Figure 4A 참조)(26.2%), 소실점 오류(Figure 4B 참조)(20.5%), 모의 결과와 계획의 불일치(Figure 4C 참조)(12.0%), 시점과 가로 중앙의 불일치(Figure 4D 참조)(9.6%), 촬영 지점 선정의 오류(Figure 4E 참조)(7.2%), 시뮬레이션 영상의 왜곡(Figure 4F 참조)(5.7%) 순으로 나타났다(Table 4 참조). 이는 Cho et al. (2010)의 연구 결과와 비교할 때 오류 유형의 분포가 변화했음을 보여준다. 과거 연구에서는 소실점 오류(32.8%)와 시점과 가로 중앙의 불일치(30.0%)가 주를 이루었으나, 본 연구에서는 보도·차도 분리 분석 오류(26.2%)가 가장 큰 비중을 차지하게 되었다. 특히 시점과 가로 중앙의 불일치의 경우 초안 12.2%(28건), 본안 9.8%(32건), 보완안 4.7%(6건)였고, 보도·차도 분리 분석 오류의 경우 초안 31.5%(72건), 본안 27%(88건), 보완안 14.7%(19건)였다. 소실점 오류의 경우 초안

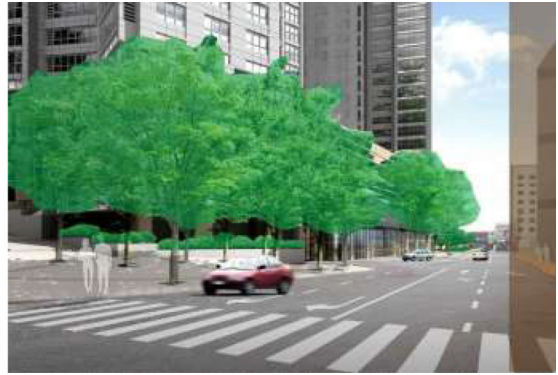
B. Example of Vanishing Point Error

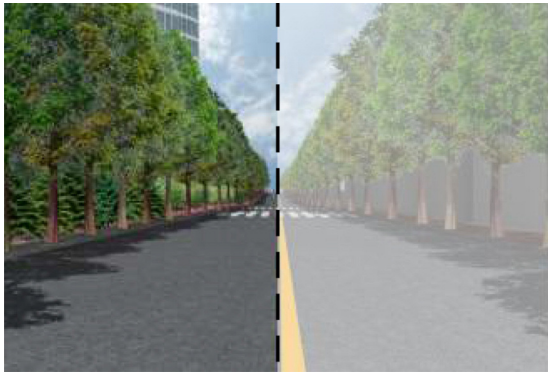
C. Example of Inconsistency between Simulation Results and Plan (Left = Inside Project Area, Right = Outside Project Area)

30.4%로 비슷하였다. 이처럼 보도에서 최종 계획 가로 녹시율은 차도에서보다 높게 나타났는데, 이는 도로 구조상 사업지 반대편 보도가 사업 구간에서 제외되어 차도 가로 녹시율 향상이 제한되기 때문이다(Figure 4C 참조).

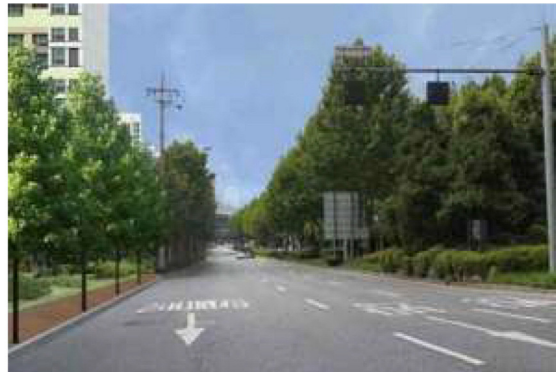
D. Example of Inconsistency between Viewpoint and Street Center

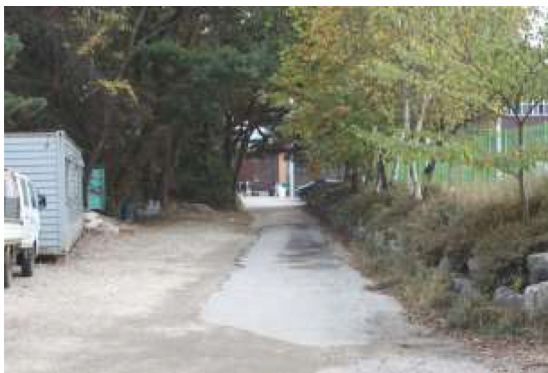
E. Example of Photographing Point Selection Error (Outside Project Area)

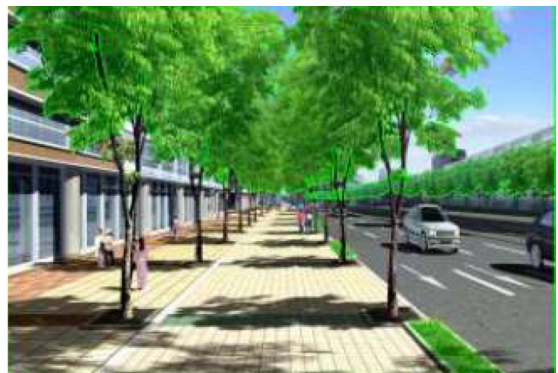
F. Example of Simulation Image Distortion (Building and Human Scale Error)
