# 공동주택단지 옥외공간의 장애인 편의시설 실태분석에 관한 연구

## A Study on the Analyzation of Handicapped Facility in Residential outside Area

The purpose of this paper is to analyze the handicapped facility in residential outside area, to found how to improve the law in analyzing the residential area and to suggest consideration factor in design phase.

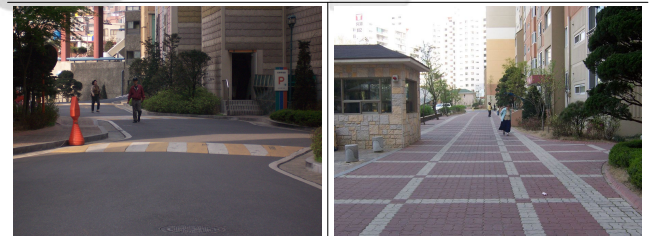
그림 1. 보행안전통행로의 실태

단지의 가장 기본적인 보행자 안전에 관한 항목인 보행 안전통행로 확보는 28.6%의 설치율로 매우 미흡한 실정이

다. 이는 단지 옥외공간 설계에 있어서 보행자의 안전성 확보를 중요한 요소로 삼고 있지 않음을 나타내는 것이다. 보도의 식별성은 보도와 차도의 경계 처리를 통해 분석가 능한데, 단지내 경계에 관한 항목은 최소 78%이상으로 잘 지켜지고 있는 편으로 나타났다. 단지 내 보도 및 접근로의 분석결과 접근성 측면에서 접근 가능한 보도의 기울기 유지, 안전성 측면에서 보행안전통행로 확보 등에 대한 개선이 필요함을 확인하였다(표 7 참조).

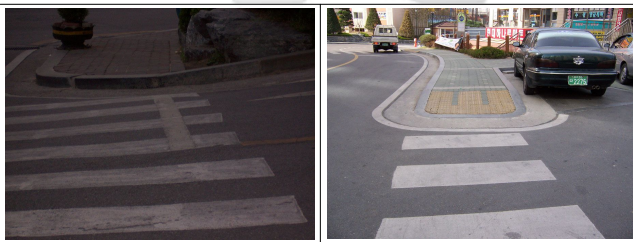
그림 2. 단지내 횡단보도의 설치실태

단지 내 도로와 보도가 교차하는 횡단보도에서 차량이 우선되는 도로에서 차도의 높이를 보도의 높이와 동일하게 설계하는 것이 가장 안전하고 편리하다. 이러한 설계는 보행자가 보도를 이용시 단차를 극복하지 않아도 되고, 차량의 경우도 횡단보도가 높고 밝게 경고표시 되어 있으면 사물의 식별이 더욱 용이하므로 단지 내 횡단보도는 단차없이 처리하는 것이 용이하다. 그러나 이러한 극복이 어려운 경우는 부분경사로나 턱나추기를 사용해 보완하는

데 이러한 부분경사로의 설치항목을 14개 단지에서 조사한 결과 제대로 설치된 단지는 없는 것으로 조사되었다. 즉, 단지내 횡단보도의 접근성이 열악한 것으로 분석된다. 보도의 위험지역을 나타내는 경고블록도 설치율이 28%수준에 미치지 못해 단지내 보차 교차공간의 식별성이 낮은 것으로 조사되었다. 전체적으로 단지내 횡단보도는 접근성과 식별성에 문제가 있는 것으로 분석되었다(표 8 참조).

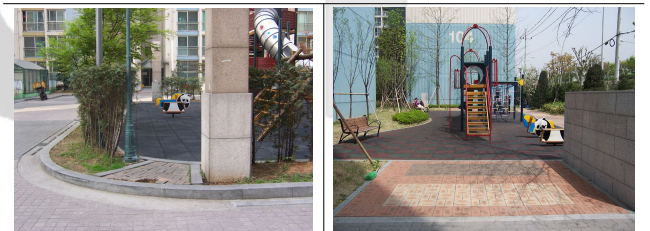
그림 3. 휴게 및 놀이공간의 설치실태

휴게 및 놀이공간의 출입구는 출입구의 1개소 이상이 대체로 규정에 맞게 설치되었다. 그러나 접근로의 연속성이 35.7%로 미흡하였고, 위험지역의 난간, 보호대 설치도 50%, 접근로의 적절한 경사로 설치 14.2% 등 휴게 및 놀이공간의 접근성 및 안전성이 낮은 것으로 분석되었다. 휴게공간에 설치된 벤치에서 의자의 높이는 적절하였으나 등받이 설치나 고정된 손잡이 설치의 각각 42.9%, 7.1%로 안전성이 낮은 것으로 분석되었다. 식별성 측면에서는 놀

이영역별 식별표시가 전무한 것으로 분석되었다. 휴게 및 놀이공간의 분석을 종합하면 접근성, 안전성, 식별성이 모두 낮은 것으로 나타났다. 이는 현재의 휴게 및 놀이공간이 일반어린이는 물론 장애아들이 쉽게 접근하고 안전하게 휴식하거나 놀 수 있는 환경이 아님을 확인할 수 있었다(표 9 참조).

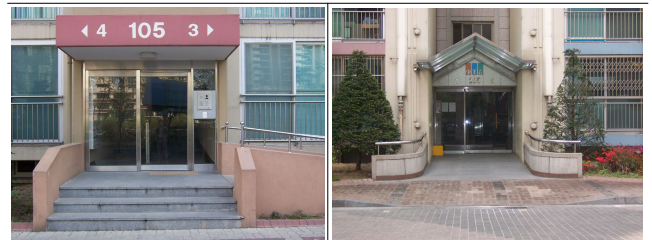
그림 5. 주출입구의 설치 실태

단지외부에서 내부로 들어가는 매개시설에서 단차가 있다는 것으로 조사되었다. 턱 낮추기의 경우 14.3%로 대부분의 단지에서 출입구에 경사로가 필요한 것으로 분석되었다. 경사로의 경우 활동공간이나 유효폭등은 대체로 규정에 적합하였으나 경사로의 기울기가 1/12이하가 되지 않는 장소가 많아 단지 주민 중, 노인 및 장애인의 사용에 부적합하였다. 또한 양측면에 설치된 손잡이는 100%로 규정에 적합하였으나 시작이나 끝의 인지를 도와주는 30cm 이상의 수평손잡이가 설치된 장소는 0 개소로 조사되었다. 경사로 채질과 마감상태, 경사로좌우 추락방지턱의 설치는 모든 단지에서 100% 규정에 적합하였고, 벽면충돌 완화장치는 14개단지중 단 한 개소에도 설치되지 않았다.

조사 대상 대부분의 단지에 설치된 경사로를 설치하지 않으면 접근성이 확보되지 않는 주출입구
