서울시 환경영향평가에서 가로 녹시율 지표의 적용 실태

Application of the Index of Streetscape Greenness on Environmental Impact Assessment - Case Study of Street in Seoul

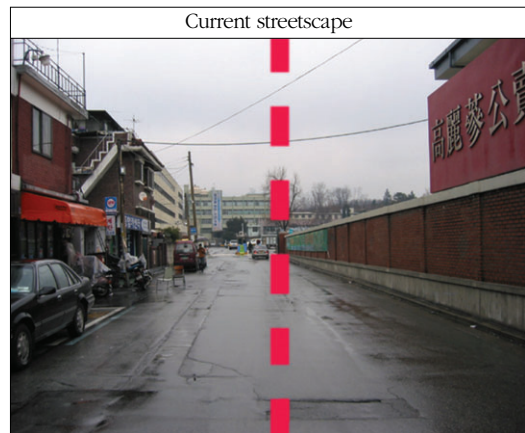
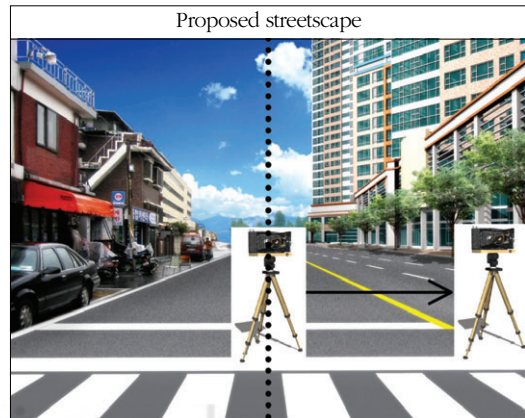
Fig. 4. An example of unsuitable positioning for view points that were one-sided view

두 번째로 많은(30.0%) 오류도 사진촬영방법의 오류로서 시점(view point)이 가로 방향의 한쪽으로 치우쳐 가로 방향의 중앙과 불일치하는 오류였다(Fig. 4 참조).
